ÜBERPRÜFUNG EINER ÖKO-CHECKLISTE

FÜR DIE VERBESSERUNG VON

SCHIABFAHRTEN IM HINBLICK AUF IHRE

UMWELTEINFLÜSSE

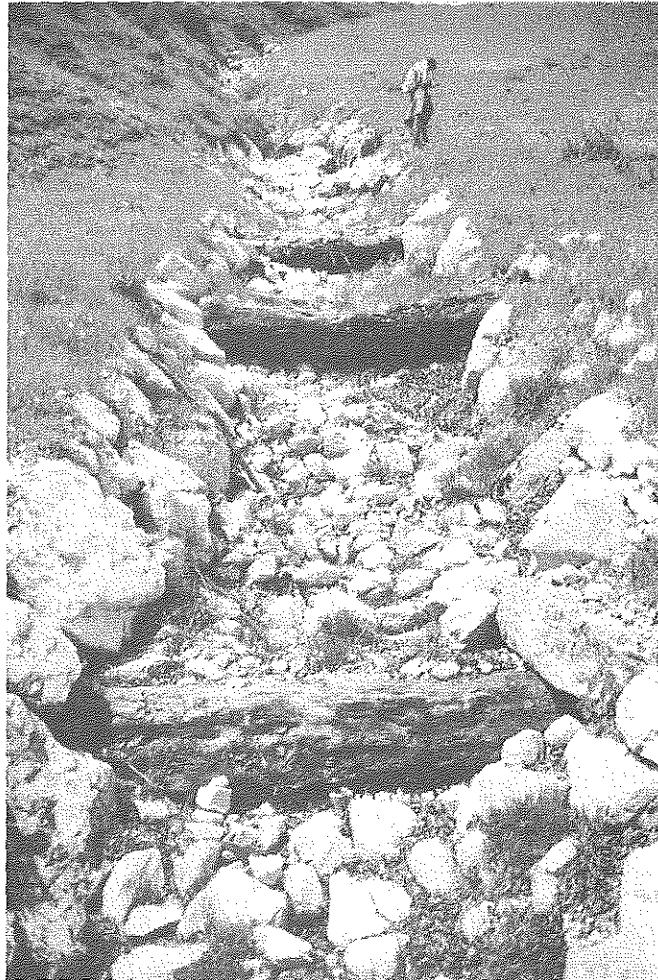
Abb.4; Mit großen Steinen ausgepflasterter und durch quergelegte Stammabschnitte gesicherter oberer Bereich des Gföllgrabenbaches bzw. Stodbaches

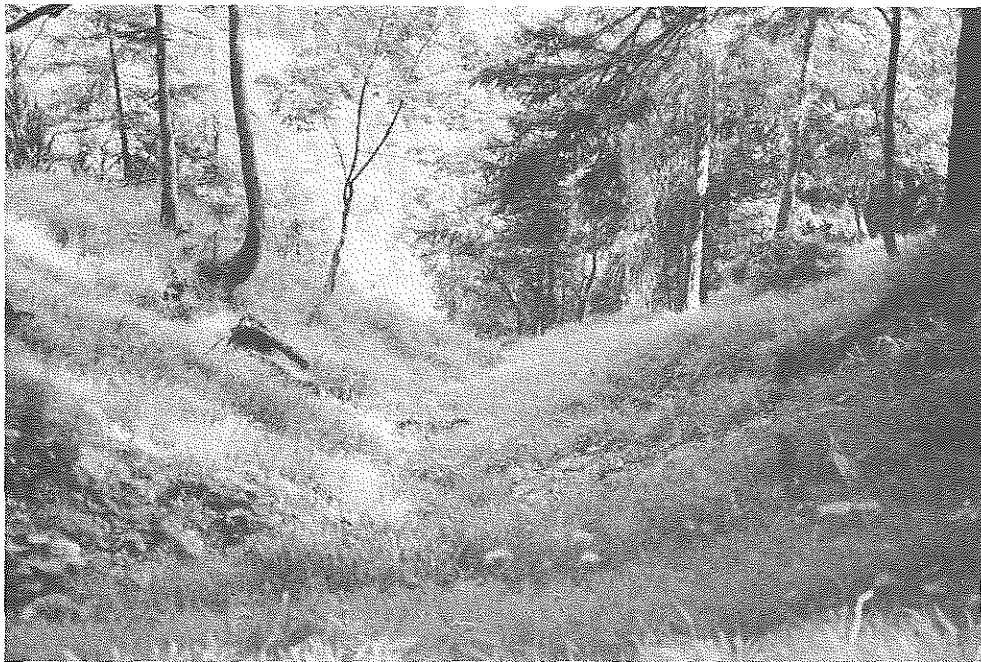
Die natürlichen Gräben in das Unterautal sind bei ihrem Beginn meist bewachsen und führen kein Oberflächenwasser, zeigen jedoch Hangwasserzug (Abb.5). Wasser fließt in diesen Gräben nur bei starken Niederschlägen bzw. bei der Schneeschmelze, dann aber, wie das Aussehen der Gräben vermuten läßt, in beträchtlichen Mengen. Die natürlichen Entwässerungsgräben beginnen teils oberhalb der Nordhang-

Abb.5: Vergraste natürliche Gräben ins Unterautal

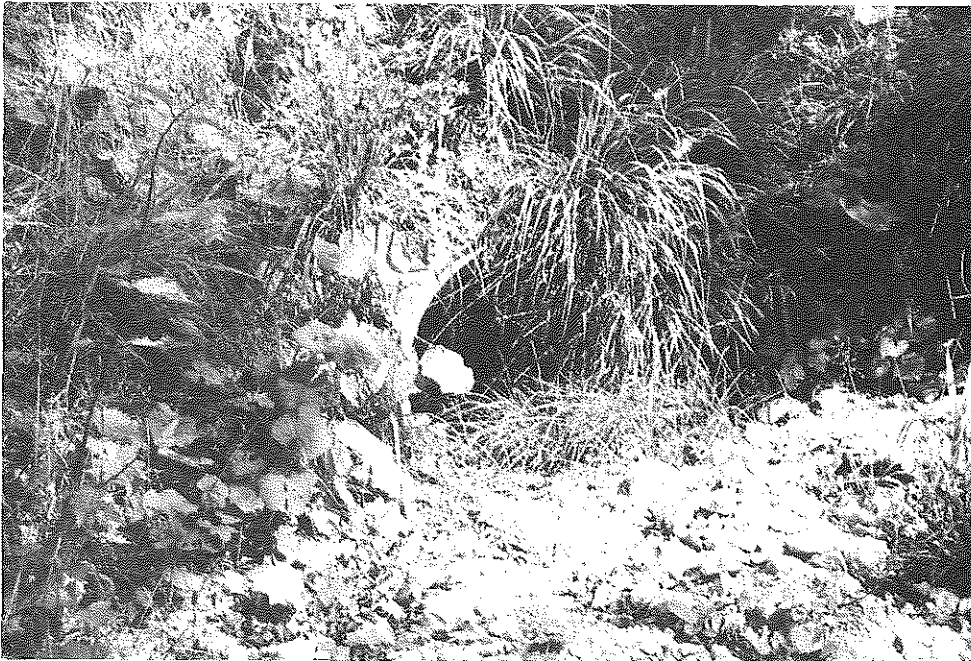
schlepplifttrasse, werden mittels Rohrdurchlässen unter der Schlepplifttrasse hindurchgeführt, verlaufen anfangs noch flach bis zu einer extremen Geländekante und fallen dann steil in das Unterautal ab. Der Fels steht in den Gräben direkt an, es kann also kaum Material in größeren Mengen erodiert werden. Es handelt sich somit durchwegs um sehr stabile, natürliche, nur zeitweise wasserführende Gerinne, die den zusätzlichen Oberflächenwasseranfall aus den Skipisten und Schlepplifttrassen verkraften. Schwachstellen sind die bereits erwähnten Rohrdurchlässe, die ausreichend dimensioniert sind, bei denen wiederum Vorkehrungen gegen ein Verlegen ausgeführt werden müssen (Abb.6).

Abb.6: Stark eingeschütteter Rohrdurchlaß bei der Nordhang-Schlepplifttrasse

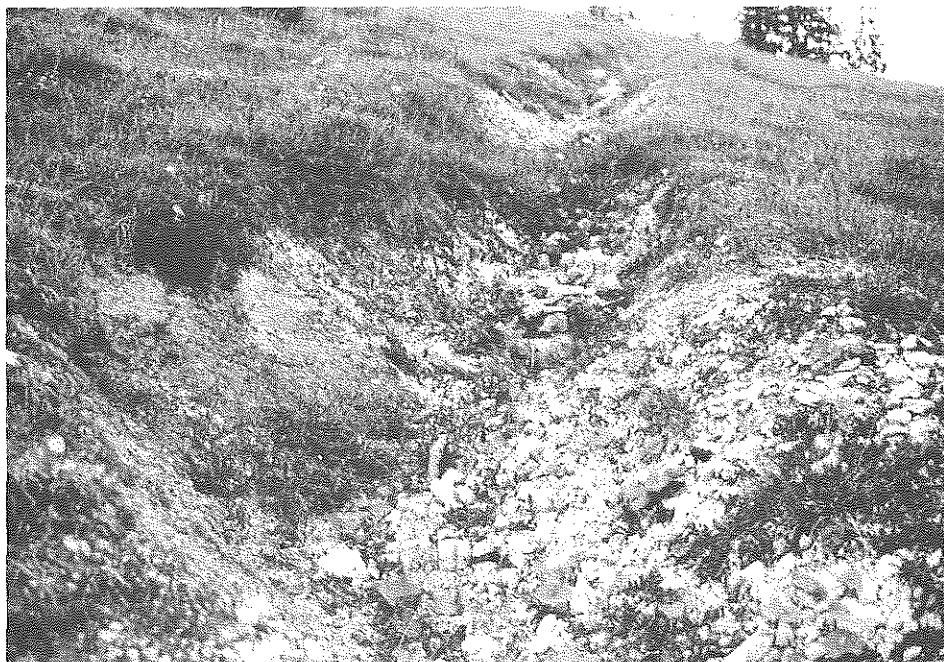
Abb.7: Rückschreitende Tiefenerosion am Ende von Wasserableitungen

Da die anfallende Wassermenge unterschätzt wurde, sind an einigen Stellen die Wasserableitungen zu wenig stabil und gesichert (Steinschüttung). Es kommt zu Eintiefungen der Wasserableitungen, die bis 2 m Tiefe erreichen können (z.B. Brandtalabfahrt).

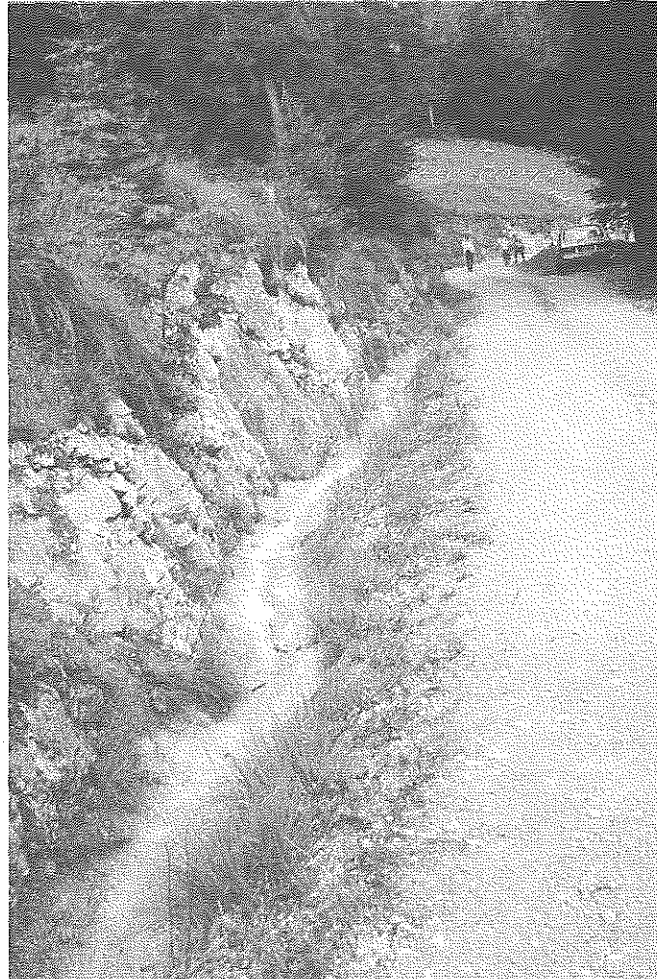
Abb.8: Ausbetonierter Berggraben des Forstweges; eingebunden in die Pistenentwässerung

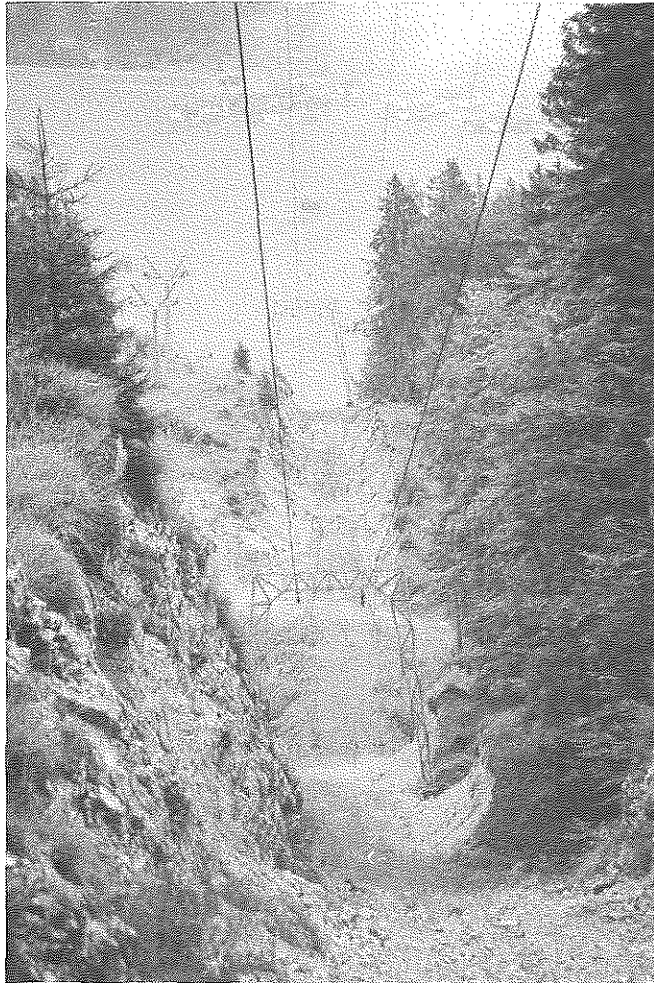
Abschnitte mit typischen Hohlwegcharakter erzeugt. Dadurch kann das oberflächlich abfließende Wasser nicht ausgeleitet werden, es entstehen vegetationslose Erosionsflächen (Flächenspülung, Abb.9).

Abb.9: Vegetationslose Erosionsflächen, Hohlwegcharakter

Verschärft wird diese Situation durch die Benützung der Trasse als Fahrweg und infolge fehlender Wasserableitung. Die Fahrspuren bieten ideale Erosionsansatzpunkte für das unkontrolliert abfließende Oberflächenwasser, das sich in den Fahrspuren sammelt und dort Rinnen-, Tiefen- und in weiterer Folge Flächenerosionen verursacht. In diesem Fall ist es notwendig, zusätzliche Entwässerungsgräben je nach Gelände-

neigung dort vorzusehen, wo es möglich ist (knapp oberhalb der Hohlwege) und das Befahren einzustellen, um die bereits vorhandenen Schäden zumindest teilweise sanieren zu können. Für eine endgültige Sanierung und Wiedereingliederung der Schlepplifttrasse in die Landschaft ist langfristig ein Auflassen dieses Schleppliftes anzustreben.

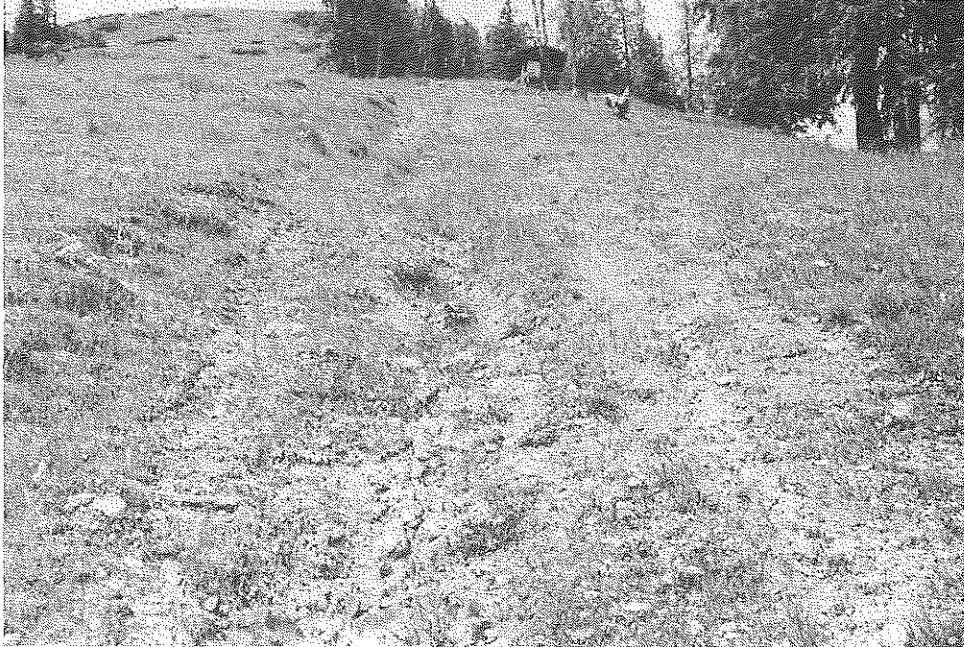
Abb.10: Mosenschleppliftrasse (Klärschlamm)

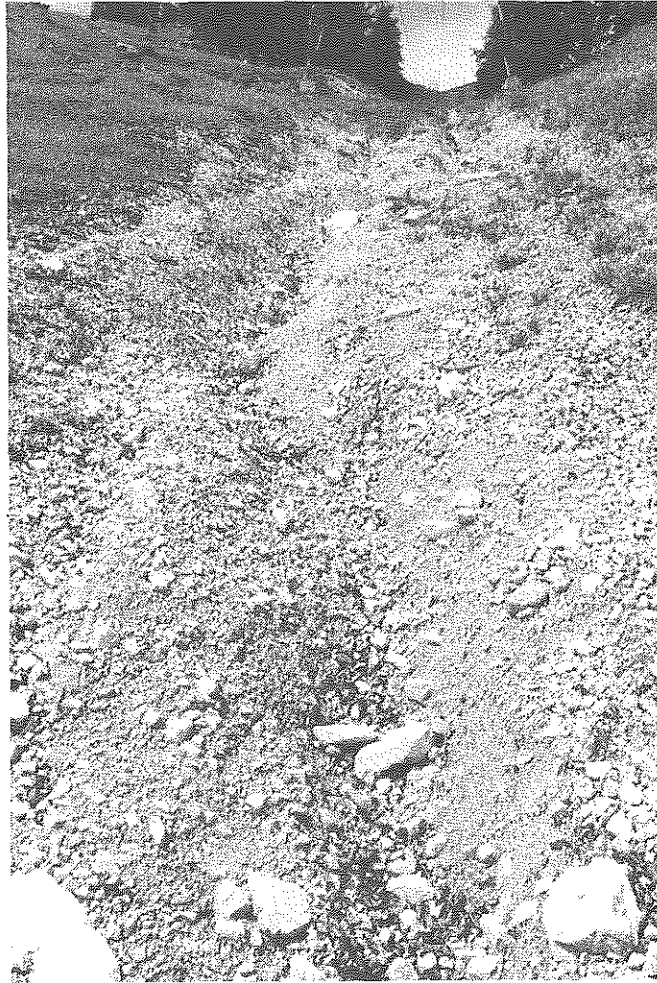
In Höhe der Gföllalm zeigen sich schwerwiegende Probleme bei der Entwässerung der Trasse des Christlumliftes. Das Wasser fließt bei diesem steilen Abschnitt entlang der Trasse, teils in Fahrspuren ab. Dadurch konnte eine ca. 180 - 200 m lange Erosionsfläche mit Tiefen- und Flächenerosion entstehen (Abb.11). Ursache sind fehlende Entwässerungsgräben, die das Wasser schadlos in Richtung Gföllgraben bzw. Stodbach ableiten. Die restliche Schlepplifttrasse weist eine ausreichende Anzahl an Wasserableitungen auf.

Abb.11: Tiefen- bzw. Flächenerosion auf der Christlumschlepplifttrasse bei der Gföllalm

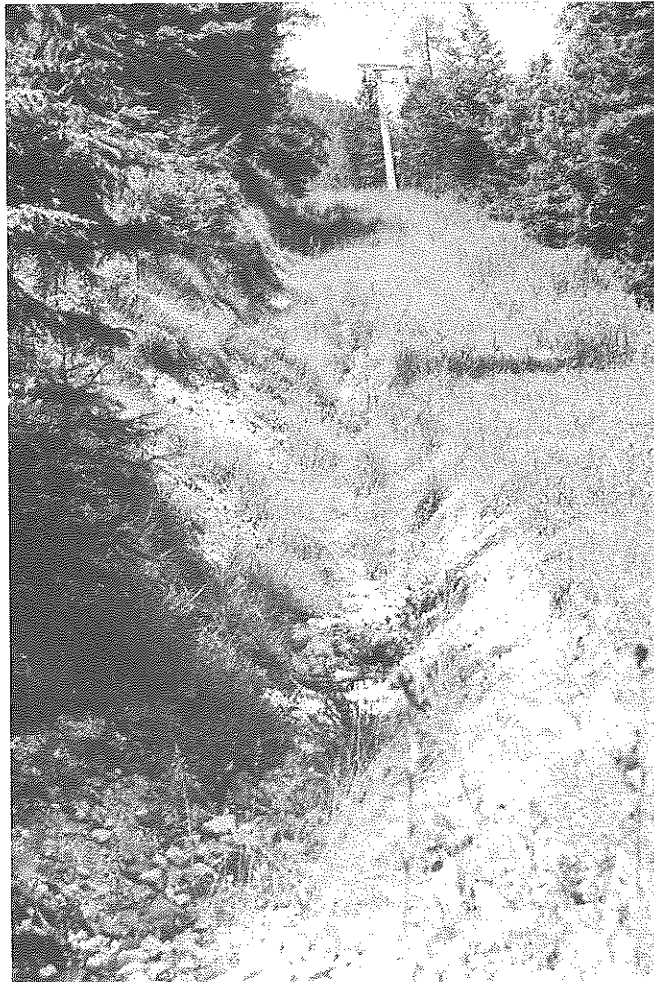
Abb.12: Längsentwässerungsgraben bei der Nordhang-Schlepplifttrasse

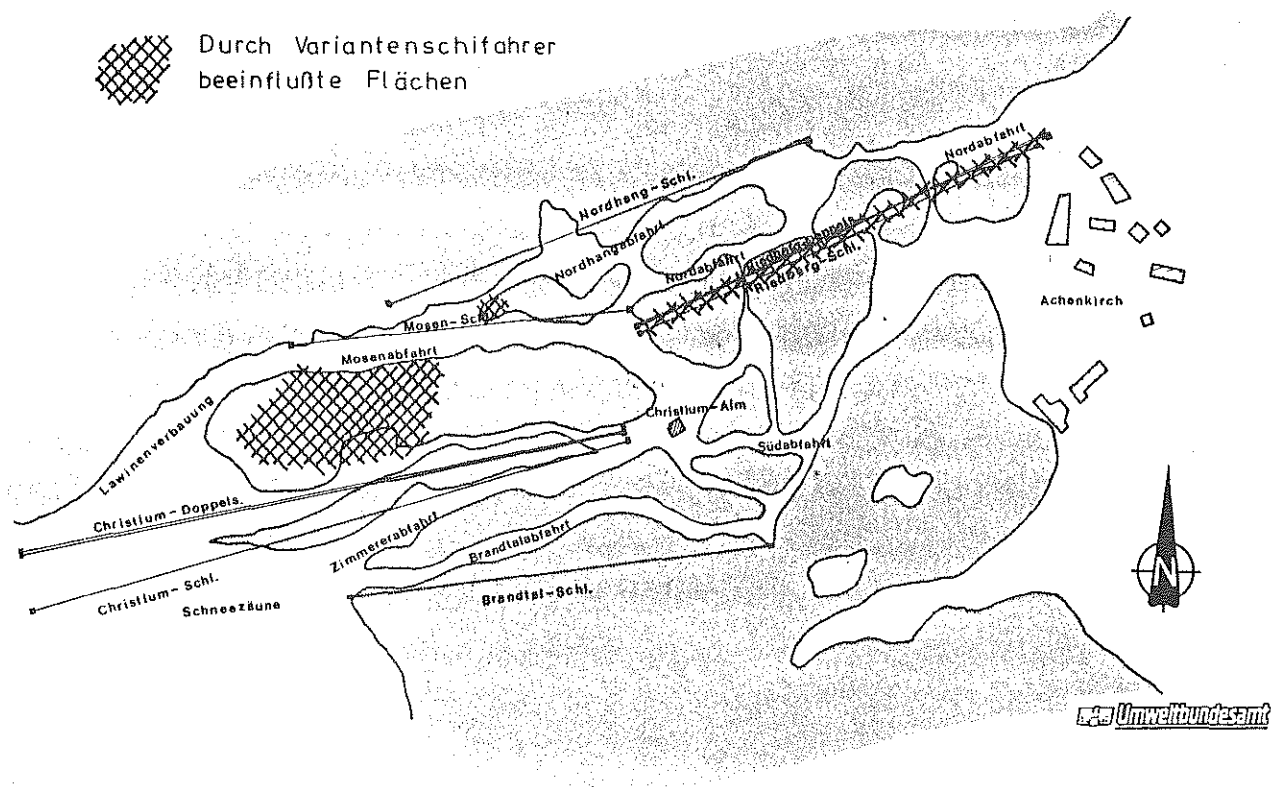
- * Skikantenschäden durch Variantenskipfaher (Abb.13)

Windbruchgefahr). Daraus ergeben sich entsprechende Ertragseinbußen für den Waldeigentümer. Eine Gefährdung der Wiederbewaldung ist jedoch infolge guter Verjüngungspotenz nicht gegeben.

Abb.13: Durch Variantenschifahrer beeinflusste Flächen

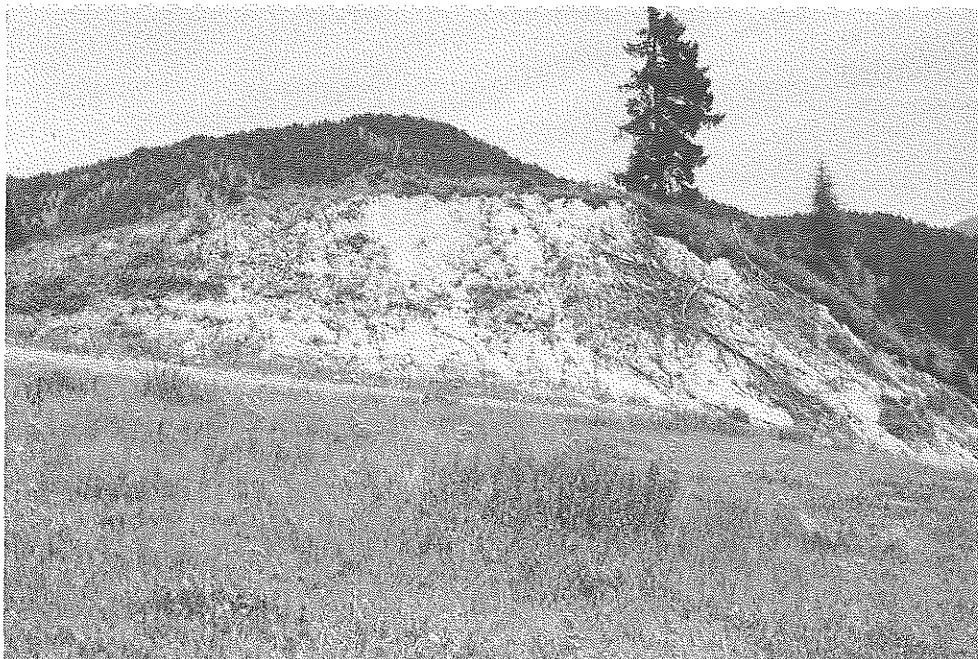
Der Deckungsgrad der Böschungen ist im Durchschnitt geringer als jener der Abfahrtsflächen. Ursachen dafür sind, infolge der Geländeingriffe und der felsigen Böschungen (Nordhang-, Nord- und Südabfahrt; Abb.18), die übersteilten, nicht an den natürlichen Böschungswinkel angepaßten Böschungen. Aber auch unzureichende Entwässerung und Beweidung, die an den Böschungen zu Trittschäden und Erosionserscheinungen führt und dadurch einen bereits gesicherten Begrünungserfolg zunichte macht, bedingen den geringen Deckungsgrad der Böschungen.

Abb.18: Vegetationslose Böschungen der Nordabfahrt

53. Böschungen der Nordabfahrt mit Deckungsgraden der Böschungsvegetation von 0 %, 1-30 % und 31-50 %. Durch wiederholte Begrünungsmaßnahmen soll ein Deckungsgrad von 81-100 % erreicht werden; teilweise Aufforstung (Fichte, Bergahorn, Mehlbeere).

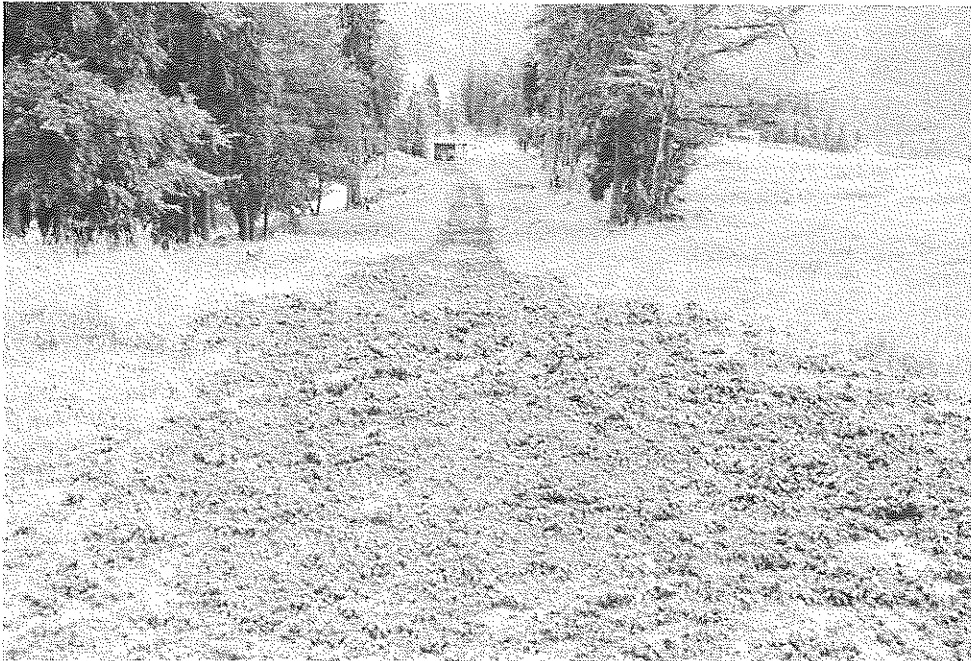
Abb.19: Begrünungsmaßnahme im unteren Teil der Mosenschleppliftrasse (Klärschlamm)

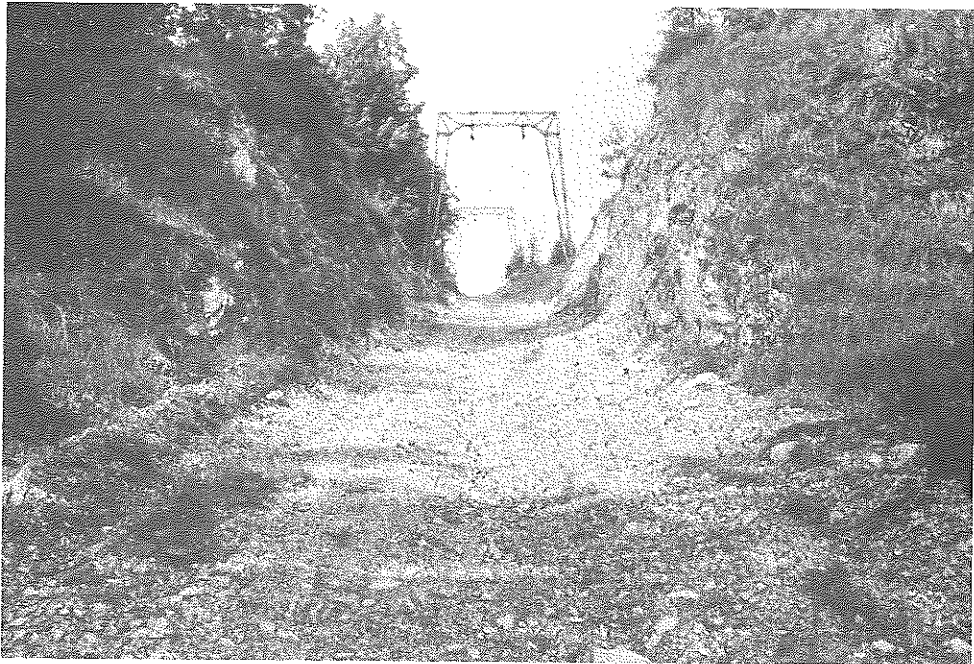
Die Riedbergschleppliftrasse wird in Bereichen, in denen sich längere Hohlwegabschnitte befinden, trotz verbesserter Entwässerung kaum ausreichend zu begrünen sein. An einigen Trassenteilstücken ist jedoch zu erkennen, daß bei entsprechenden Maßnahmen eine Verbesserung der Begrünungsverhältnisse zu erreichen wäre (Abb.20, 21).

Abb.20: Vegetationsloser Abschnitt der Riedberg-Schleppliftrasse mit Hohlwegcharakter

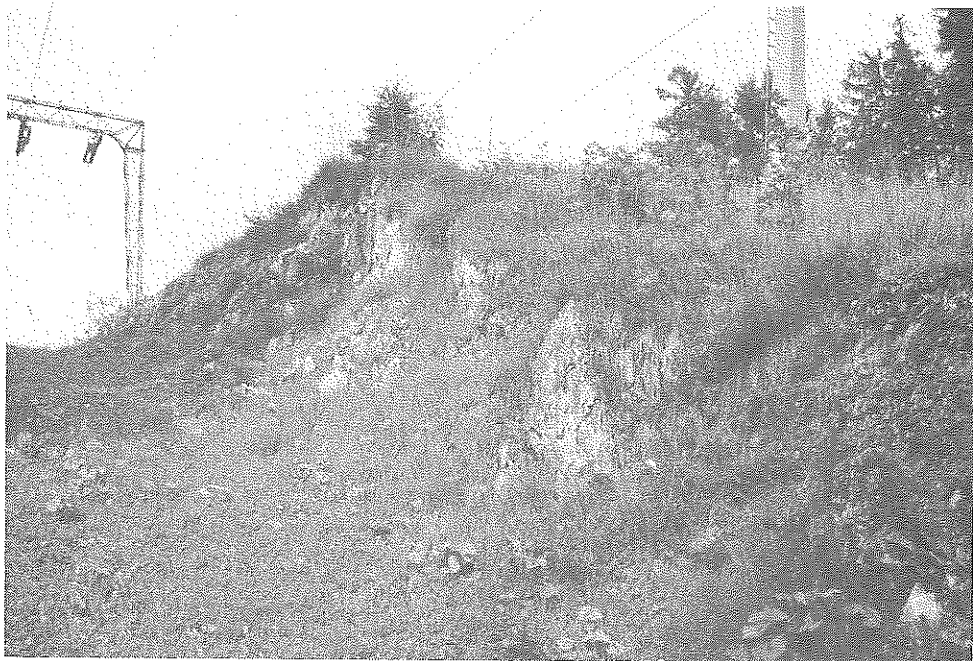
Abb.21: Gut gelungene Begrünung im obersten Abschnitt der Riedberg-Schleppliftrasse

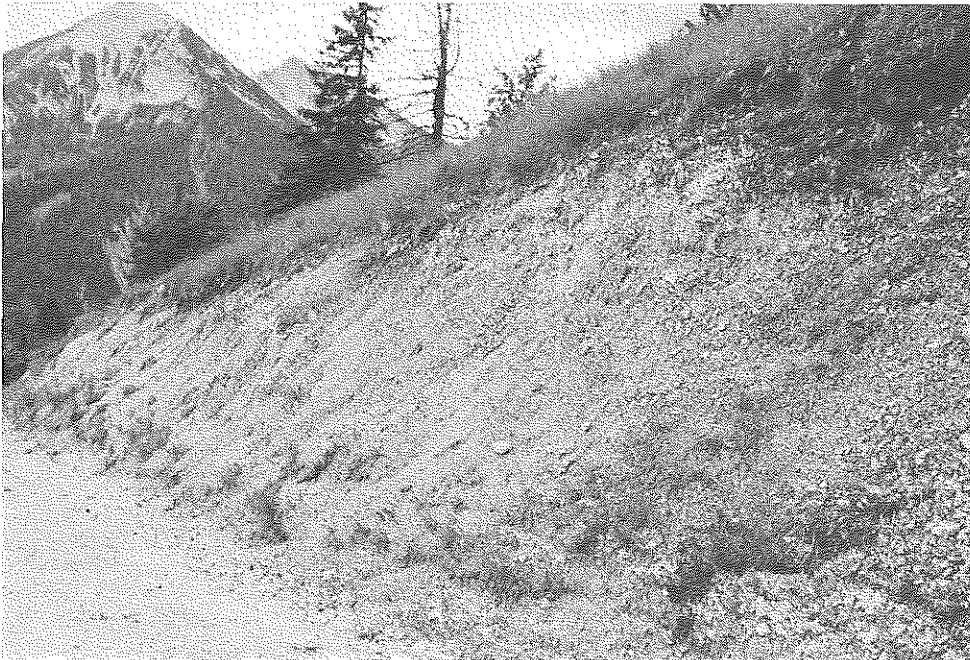
Der Weg zur Lawinenverbauung bzw. zur Bergstation Christlumschlepplift beeinträchtigt, ebenso wie die Lawinenverbauung, sehr stark das Landschaftsbild. Die aufgrund der schlechten Begrünungsverhältnisse größtenteils vegetationslosen Ober- und Unterböschungen sind zum Teil übersteilt und zeigen abschnittsweise Absätzungserscheinungen (Abb.22).

Abb.22: Vegetationslose, übersteilte Oberböschung des Weges zur Lawinenverbauung

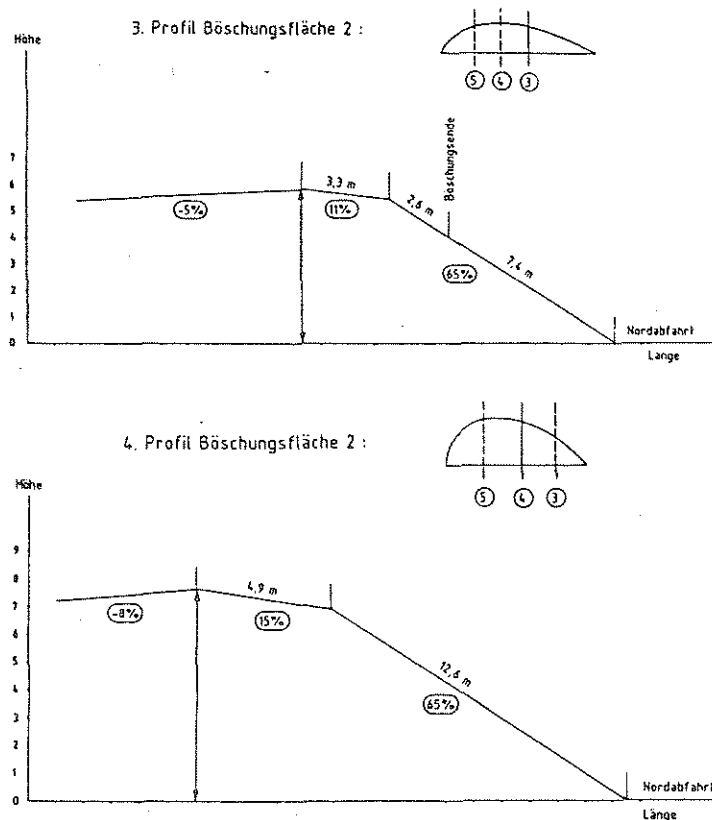
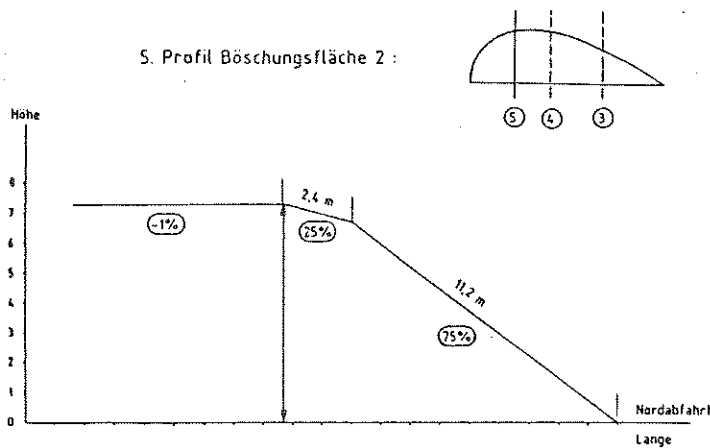
Abb. 26:

Die obere Böschung (siehe Abb.18, 26) ist zwar relativ flach, aber aufgrund des anstehenden Felses wird der aufgebraute humose Oberboden, einschließlich Grassamen und Dünger, leicht abgeschwemmt. Hier bietet sich eine Stabilisierung durch ein Jutegeflecht an, welches durch Pfähle oder Eisenstangen an der Böschung fixiert werden muß. An weniger felsigen Stellen können die Pfähle durch Weidenstecklinge ersetzt werden. Dieses Geflecht hält die Humusdecke (ca. 30 cm), den Grassamen und den Dünger auf der Böschungfläche. Nach gelungener Begrünung ist eine Bepflanzung wie bei der unteren Böschung möglich (Abb.27).
