12. November 2008

## Altlast N 43 "Waggonreparaturwerkstätte Deutsch-Wagram"

### Beurteilung der Sanierungsmaßnahmen

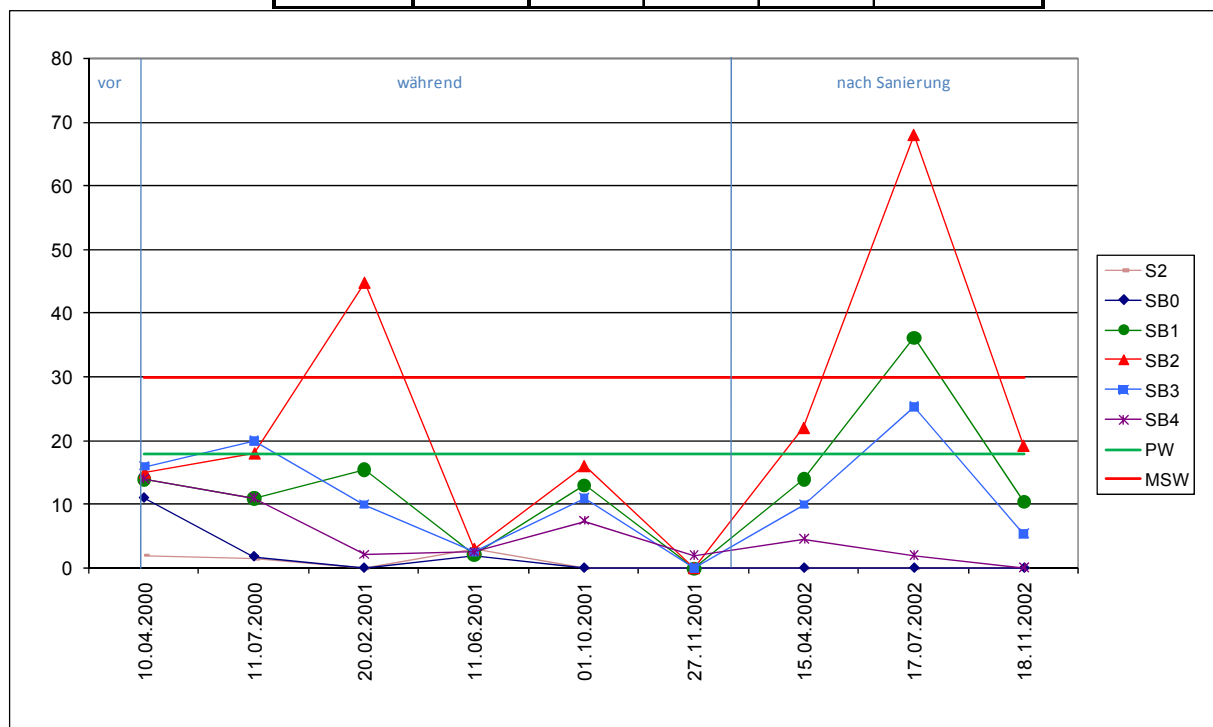
Tabelle 2: Ergebnisse der Grundwasserbeweissicherung, Summe CKW

Die Analysenergebnisse der chlorierten Kohlenwasserstoffe zeigen eine Beeinflussung des Grundwassers durch den Altstandort. Ein Rückgang der CKW-Konzentrationen im Abstrom des Altstandortes durch die Sanierung ist bis zur letzten Grundwasseruntersuchung im Jahr 2002 nicht eindeutig zu erkennen. Die CKW-Konzentrationen im Abstrom des Altstandortes bewegen sich zwischen <2 und 68 µg/l. Die höchste Belastung wurde in der Abstrommessstelle SB2 nach Beendigung der Sanierungsmaßnahmen festgestellt. Die Schadstofffracht im Grundwasser ist jedoch gering. Es erfolgt kein erheblicher Schadstoffeintrag aus vermutlich im Untergrund vorhandenen CKW-Restkontaminationen.
