28. Dezember 2004

Altstandort "MEWA Hütteldorfer Straße"

Gefährdungsabschätzung

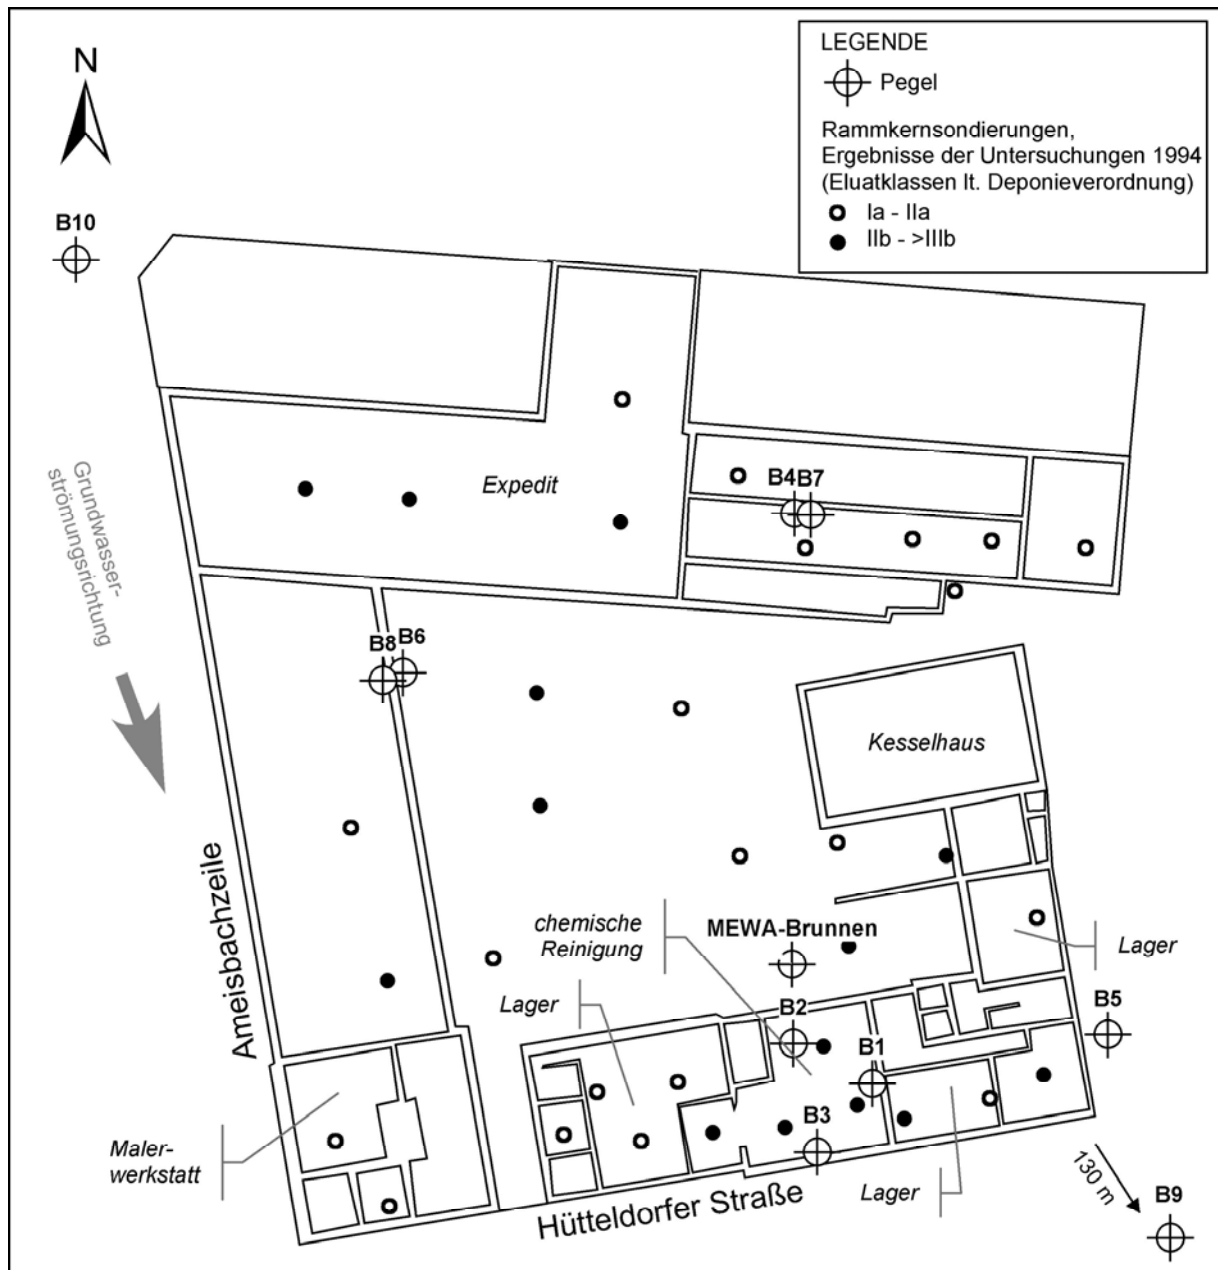
Abbildung 2: Lageplan mit Untergundaufschlüssen

Die höchsten CKW-Belastungen wurden unmittelbar nach Errichtung der Messstellen im 2. Grundwasserhorizont (Tiefenbereich ca. 30 - 50 m) festgestellt. So wurden in diesem Horizont an drei Bohrungen im zentralen Betriebsbereich Belastungen durch CKW zwischen 20.000 und 64.000 µg/l nachgewiesen. Etwas südlicher, im Bereich der ehemaligen chemischen Reinigung, betragen die Schadstoffkonzentrationen zwischen 1.500 und 4.200 µg/l CKW. An der im Abstrom gelegenen Messstelle wurden noch 185 µg/l CKW festgestellt.

Bei einigen Pumpversuchen konnte ein Ansteigen der CKW-Konzentrationen sowohl im ersten als auch im zweiten Grundwasserhorizont beobachtet werden. Bei den Pumpversuchen wurden im ersten Grundwasserhorizont die höchsten Messwerte im Bereich der chemischen Reinigung festgestellt (Messstelle B 2, 7.500 µg/l CKW). Im zweiten Grundwasserhorizont wurden die höchsten Messwerte im nordwestlichen Bereich des Altstandortes festgestellt (Messstelle B 8, max. 68.000 µg/l CKW).

Die CKW-Belastung des oberflächennahen Grundwasserzustromes wurde anhand von Drainagenwässern in einer Tiefe von 3-4 m mit 2 bis 4 µg/l bestimmt. Für den zweiten Grundwasserhorizont wurden an dem im Anstrom errichteten Pegel B 10 Maximalgehalte von über 300 µg/l nachgewiesen. An der ca. 200 m im Abstrom gelegenen Messstelle B 9 wurden die höchsten CKW-Werte mit 1.600 µg/l bestimmt.
