11. melléklet

A Paksi Atomerőmű hűtővizének a Dunában történő elkeveredés- vizsgálata légi termovíziós mérésekkel 1981 és 2005 között

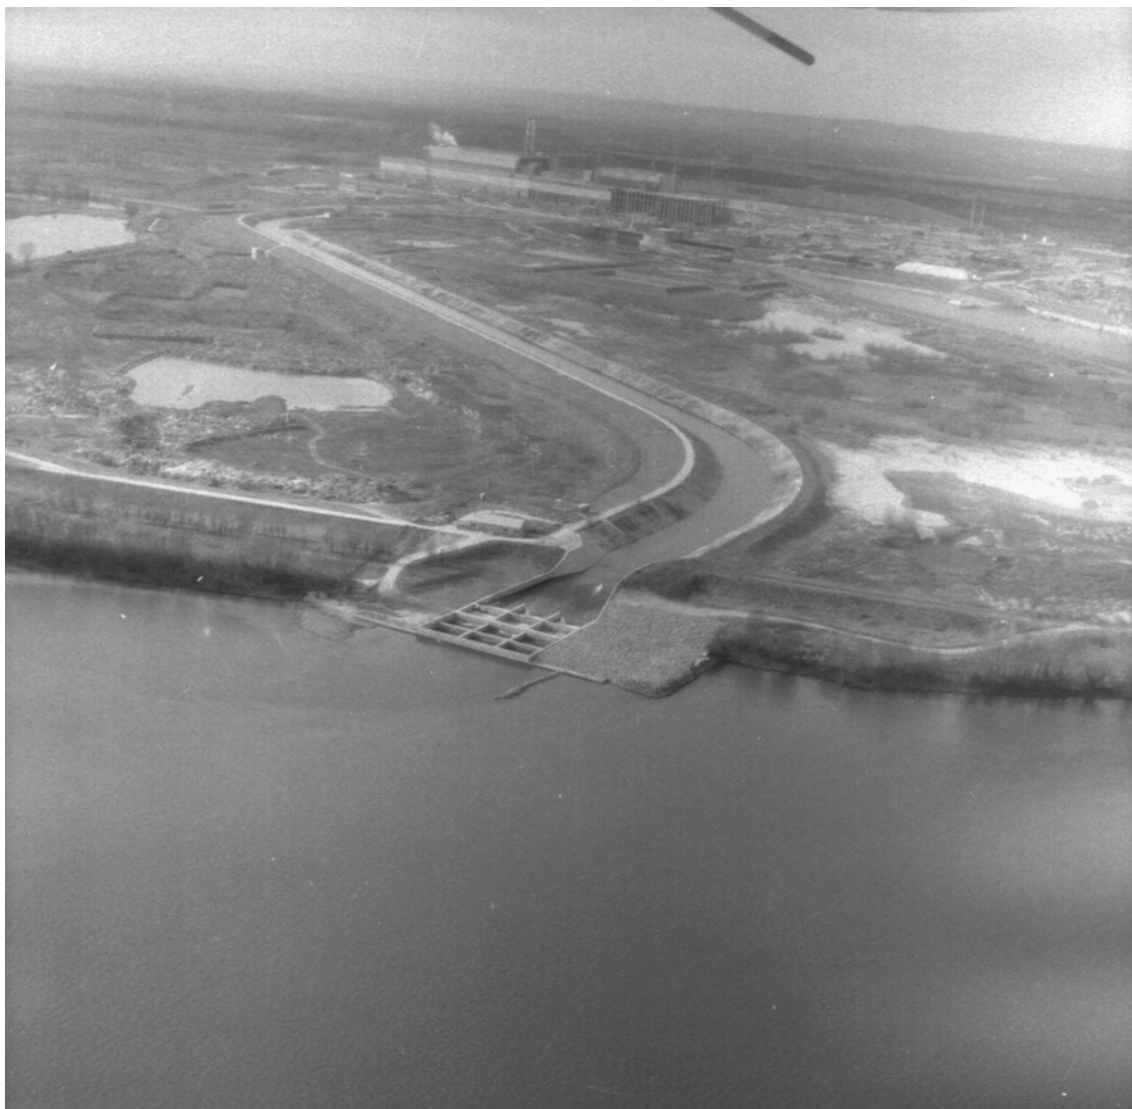
**1. ábra A Paksi Atomerőmű hűtővíz-csatornájáról készült látványkép
(háttérben az üzemelő I. blokk)
Felvétel ideje 1983. január 26.**

1983-ban két alkalommal történt légifelvételezés az atomerőmű térségében. Január 26-án „ferde tengelyű” látványképek készültek pankromatikus nyersanyagra az erőmű hűtővíz csatornájáról és a környező Duna szakasról. A látványképet az 1. ábra mutatja.

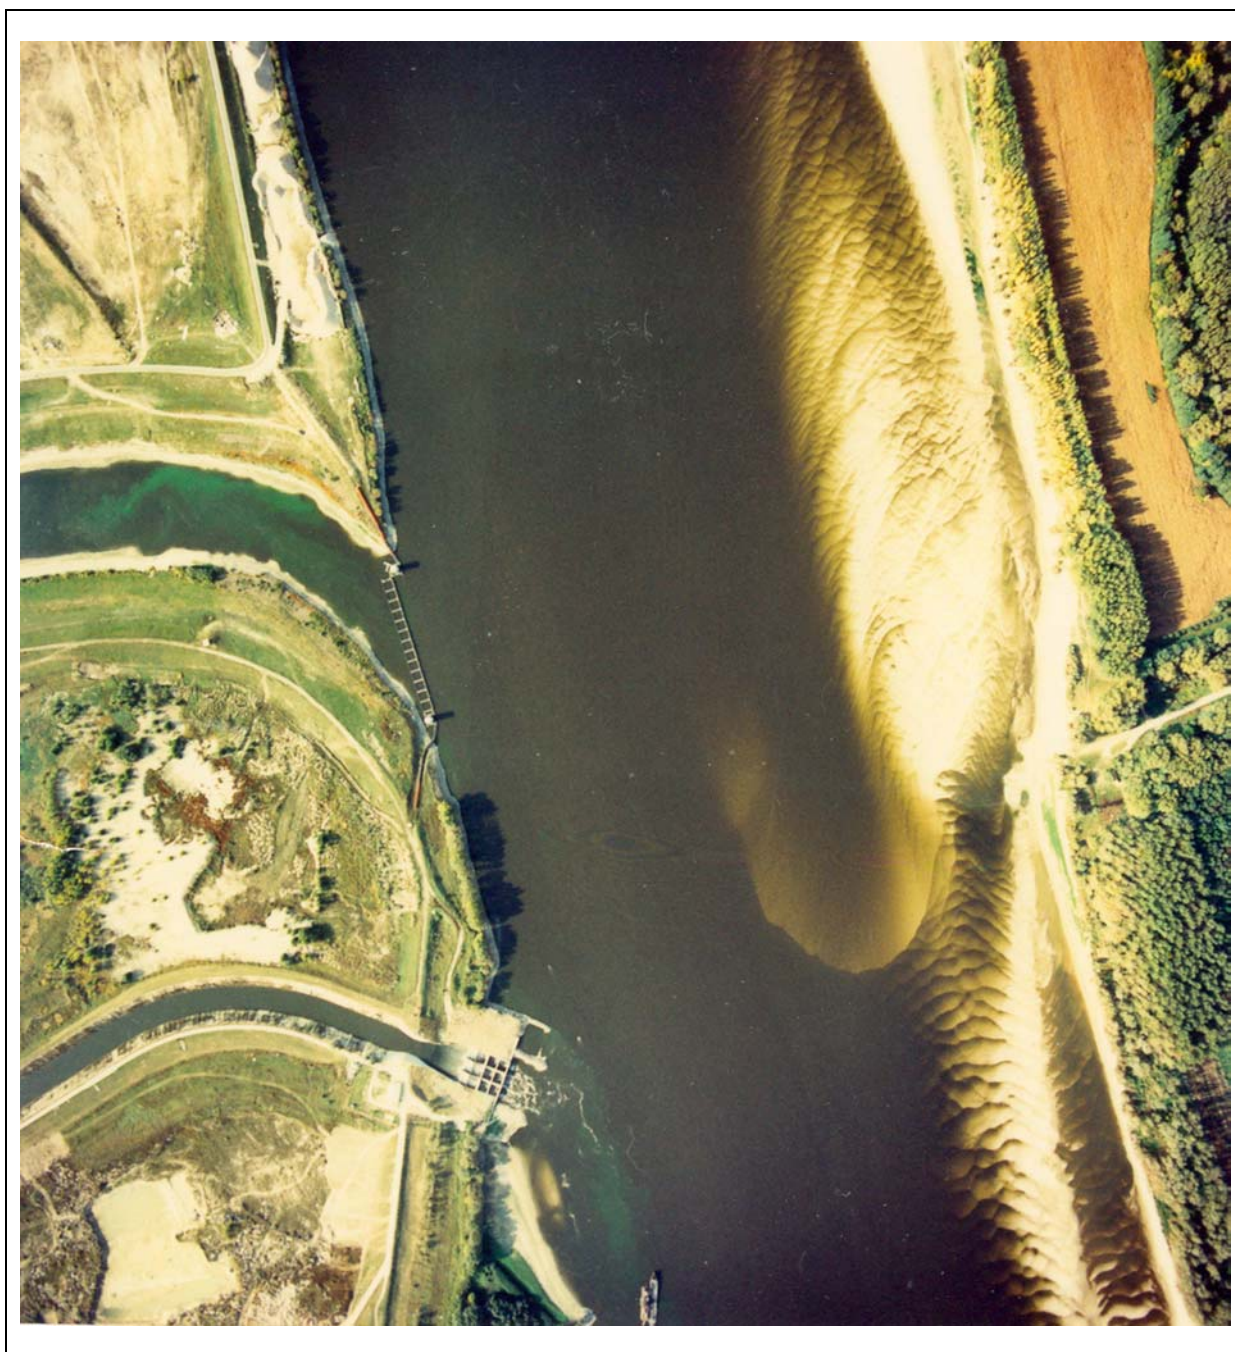
2. ábra 1983. október 5-én készített színes légifelvétel a hideg- és melegvíz csatornák közvetlen környezetéről

A hideg és melegvíz csatornák környezetét ábrázoló légifénykép a 2. ábrán látható. A hőképekből és a fekete-fehér légifelvételekből a melegvízcsatorna környezetére készített montázsokat a 3. ábra mutatja. A légifényképeken az alacsony vízállás mellett jól láthatók mindkét parton az oldalzátonyok. A hőképen megfigyelhető, hogy a melegvízcsóva a Dunába ömlés után rövid szakaszon kissé keveredve lehül és az így kialakult hőmérsékleti tartományban a jobb parthoz simulva vonul le. A montázon a bevezetés alatti mintegy 3 km-es folyószakasz látható. Ezen a szakaszon a hőcsóva gyakorlatilag egységes képet mutat. Behatol a sarkantyú és a zátony mögötti víztérbe, de a folyóban a sodorvonal felé alig keveredik. A kiértékelést kissé zavarja, hogy a part és a zátonyok felszíne a hőképen a melegvízcsóva hőmérsékleti tartományában jelenik meg. Ennek valószínűsíthető oka, hogy a felvételezés erős napsugárzás mellett készült. Ennek ellenére a hőcsóva viselkedésének a folyószakaszra vonatkozó alapvető jellemzője, nevezetesen a jobb part menti egységes hőtartományban történő levonulás jól látható.

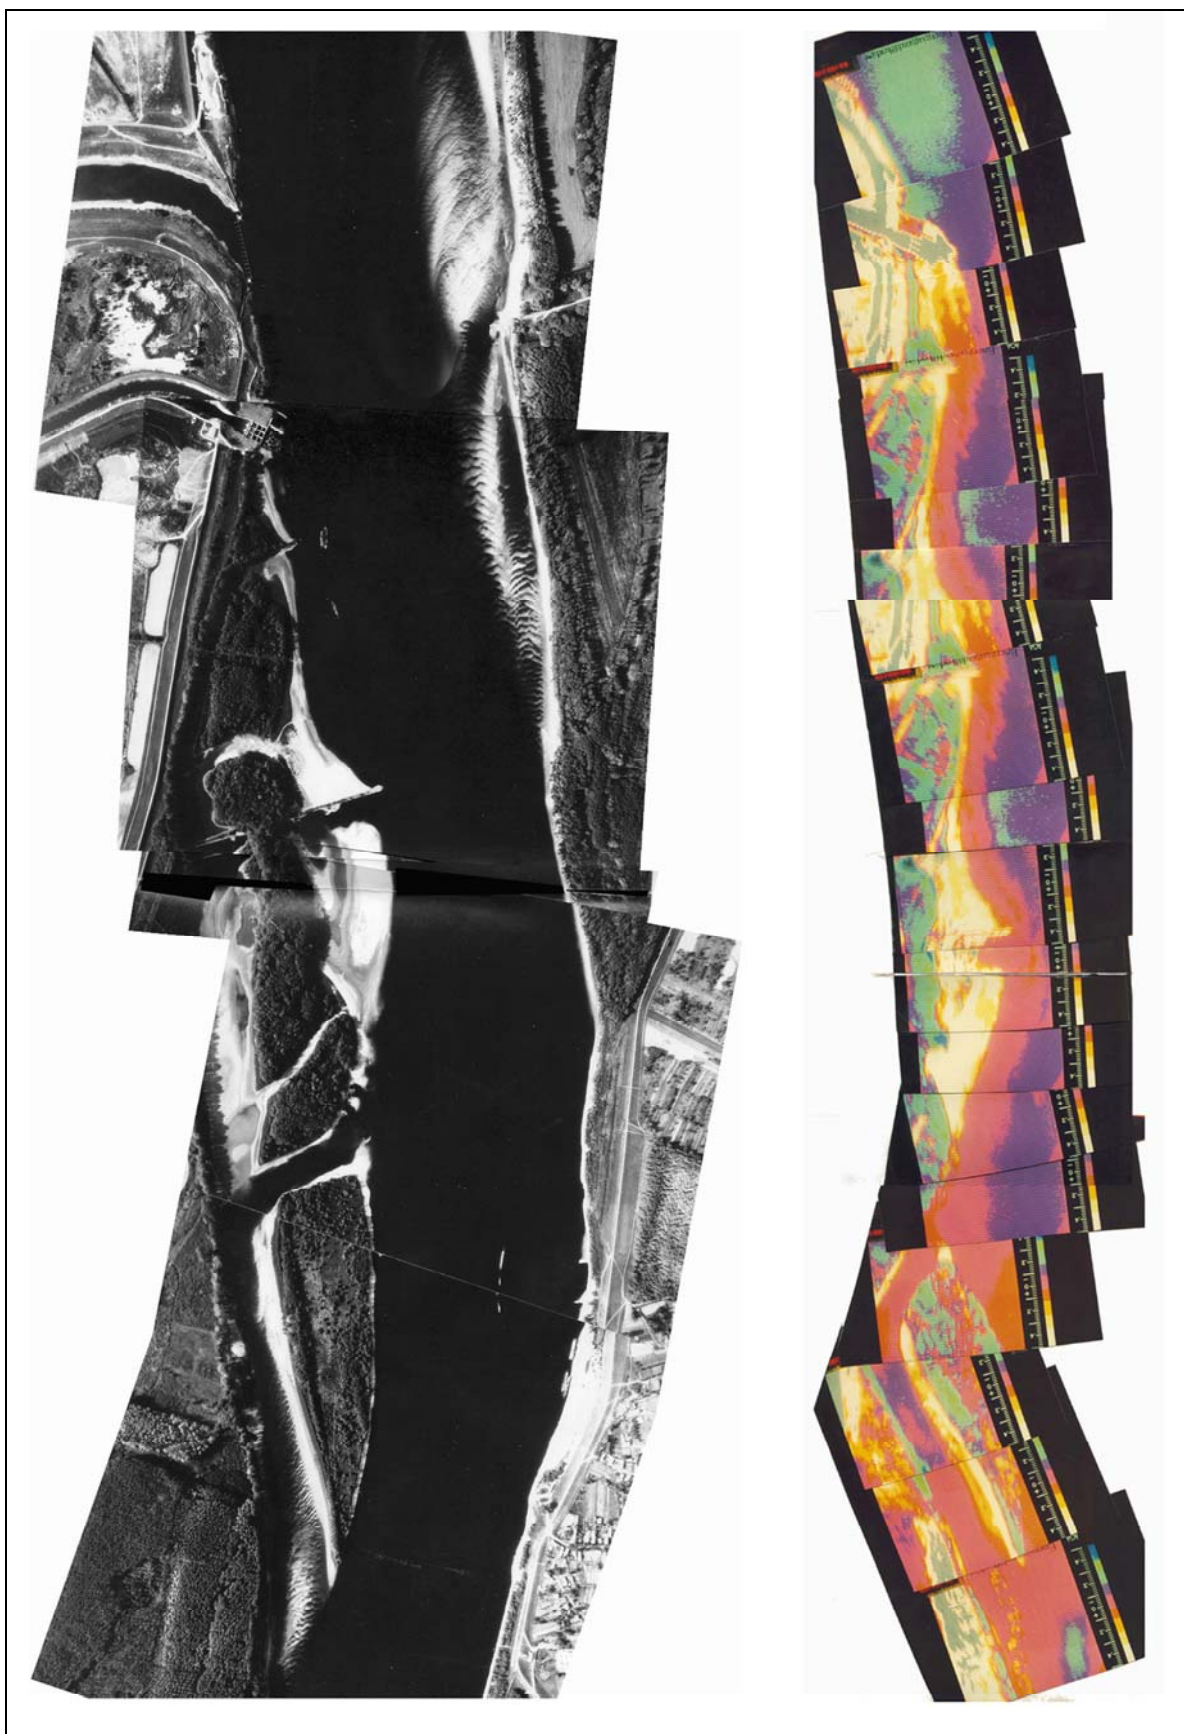
3. ábra Az 1983. október 3-én készült hőkép és azonosító légifelvétel

Minthogy azóta sem volt mód ehhez az értékhez hasonló kisvízállásnál felvételezést végezni, csak valószínűsíthető, hogy ez az áramlási kép többé-kevésbé jellemző a közepes kisvízi tartományra. A helyzetértékelésnél természetesen azt is figyelembe kell venni, hogy itt még csak egy blokk hűtővíz mennyisége ömlött a Dunába.

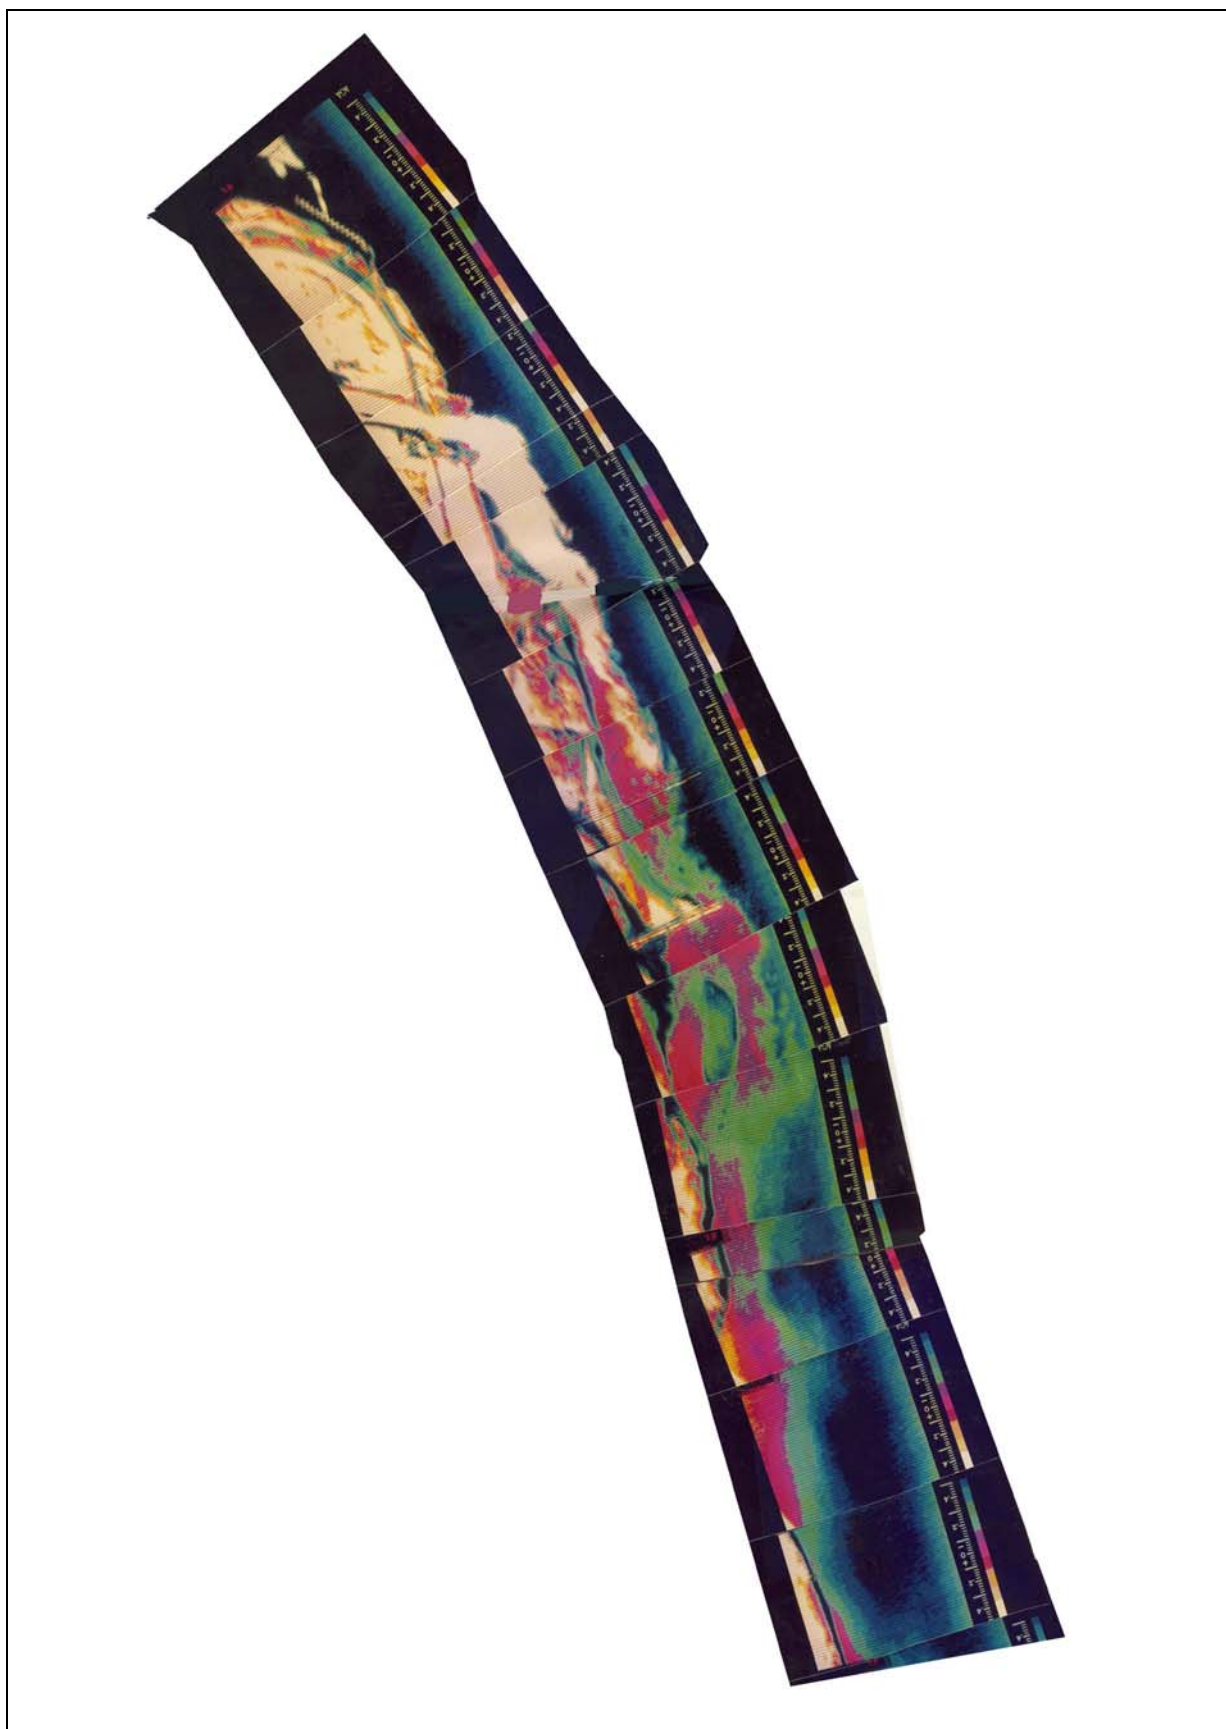
8. ábra Az 1985. január 26-án készített termovíziós felvétel

A hőkép montázst a 7. és 8. ábrákon mutatjuk be. A 7. ábrán a hűtővíz bevezetés közvetlen környezetének hőképe és fekete-fehér légifelvétele látható. A melegvíz csatornában lévő és a Dunába ömlő víz azonos hőmérséklet-tartományt mutat. A korábbiaknál nagyobb Duna vízhozam és magasabb vízállás eltérő elkeveredést eredményez. Az is megfigyelhető, hogy a hőcsóva a beömlés környezetében szélesebb, mint az előző két év felvételein. Ez valószínűsíti, hogy nagyobb hűtővízhozam érkezett a korábbi két évben felvételezetteknel. A korábbi évektől eltérően a melegvíz csóva már a bevezetés alatt néhány száz méterre erősen keveredik. Az alacsony Duna vízhőmérséklet következtében rövidebb szakaszon hül le. Ez a jelenség a 8. ábrán mutatkozik meg szemléletesen, ahol látható, hogy a bevezetés alatt mintegy 4 kilométerre a melegebb víztest már csak közvetlenül a jobbpart viszonylag keskeny sávjában jelenik meg.
