ÜBERPRÜFUNG EINER ÖKO-CHECKLISTE

FÜR DIE VERBESSERUNG VON

SCHIABFAHRTEN IM HINBLICK AUF IHRE

UMWELTEINFLÜSSE

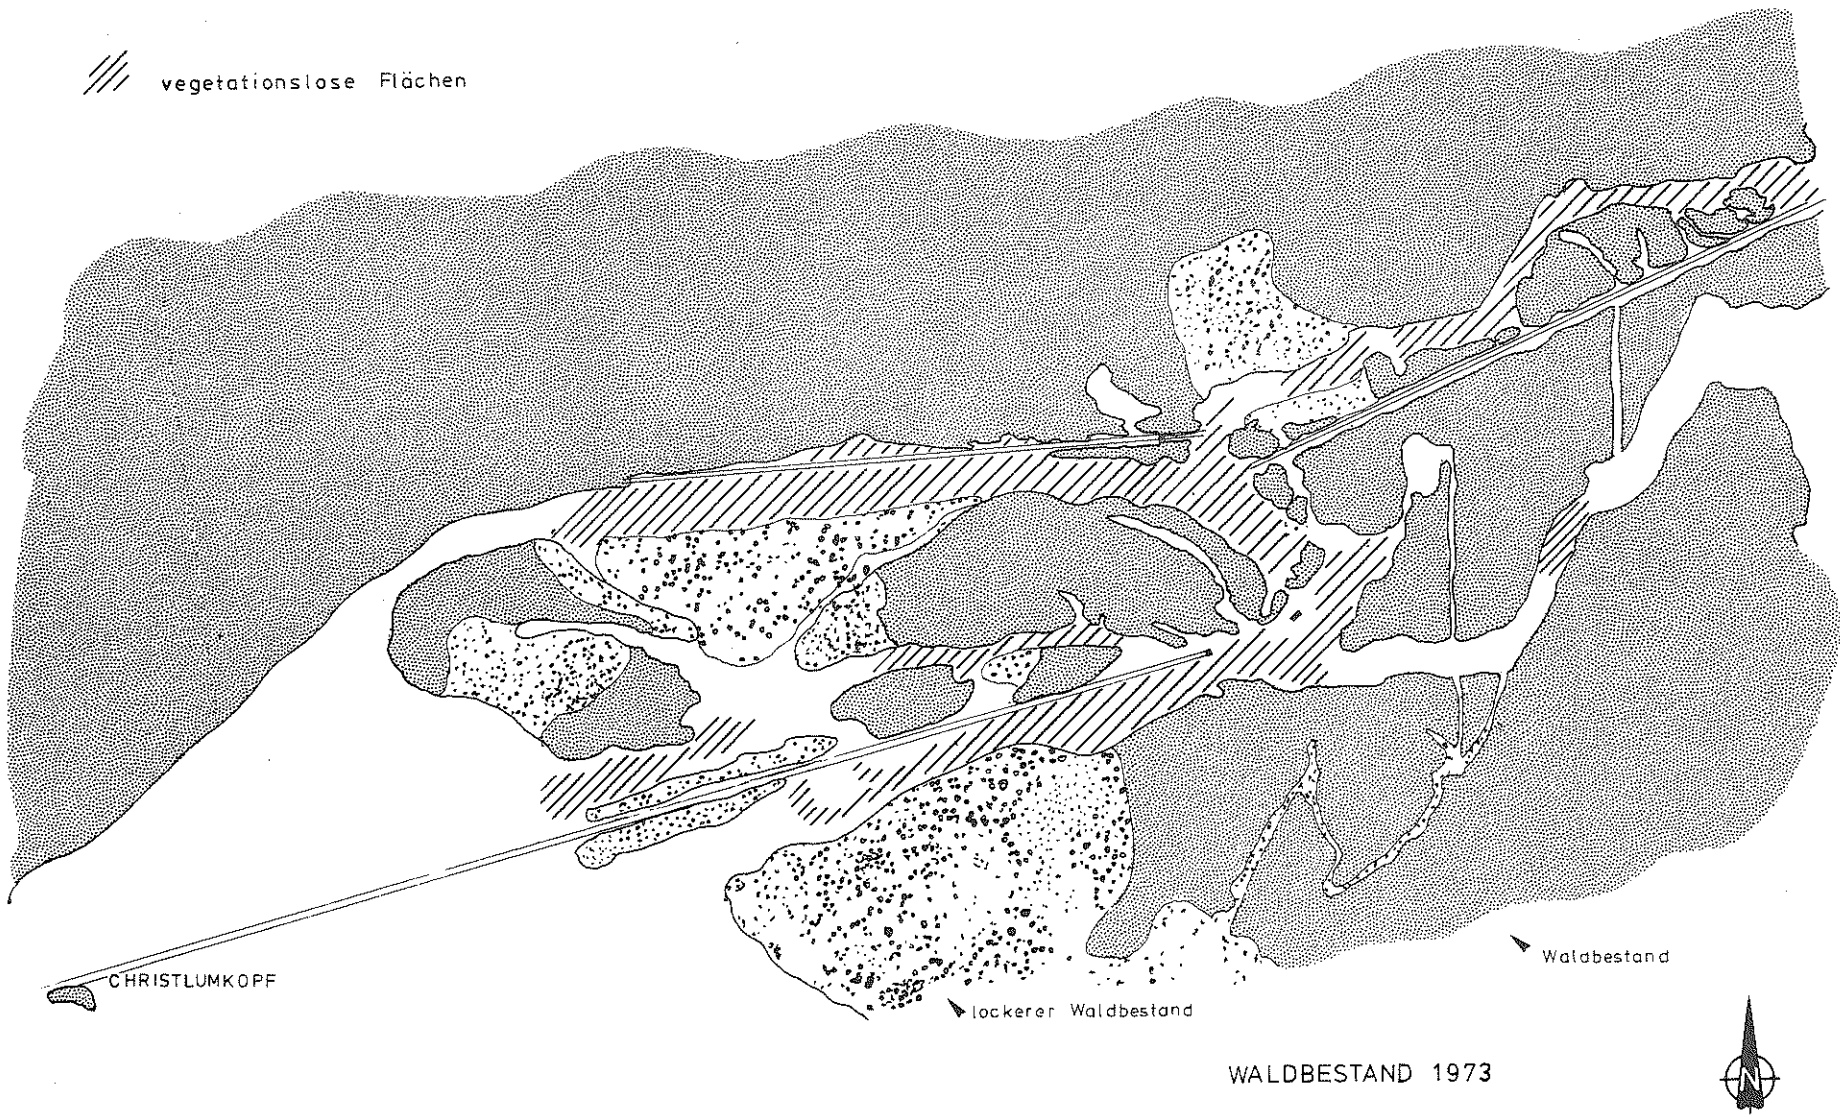
Abb. 15: Waldbestand und Pistenvegetation 1973

Ein Vergleich der Vegetation von 1973 (Abb.15) mit der von 1983 (Abb.16) zeigt die wesentliche Verbesserung der Begrünungssituation im Skigebiet Christlum auf. In Abbildung 15 (Waldbestand und Pistenvegetation 1973) sind deutlich mehr vegetationslose Flächen ausgewiesen. Bei der im Zuge dieses Projektes 1988 durchgeführten Erhebung konnte, im Vergleich zu 1983, wiederum eine Verbesserung der Begrünungsverhältnisse festgestellt werden.

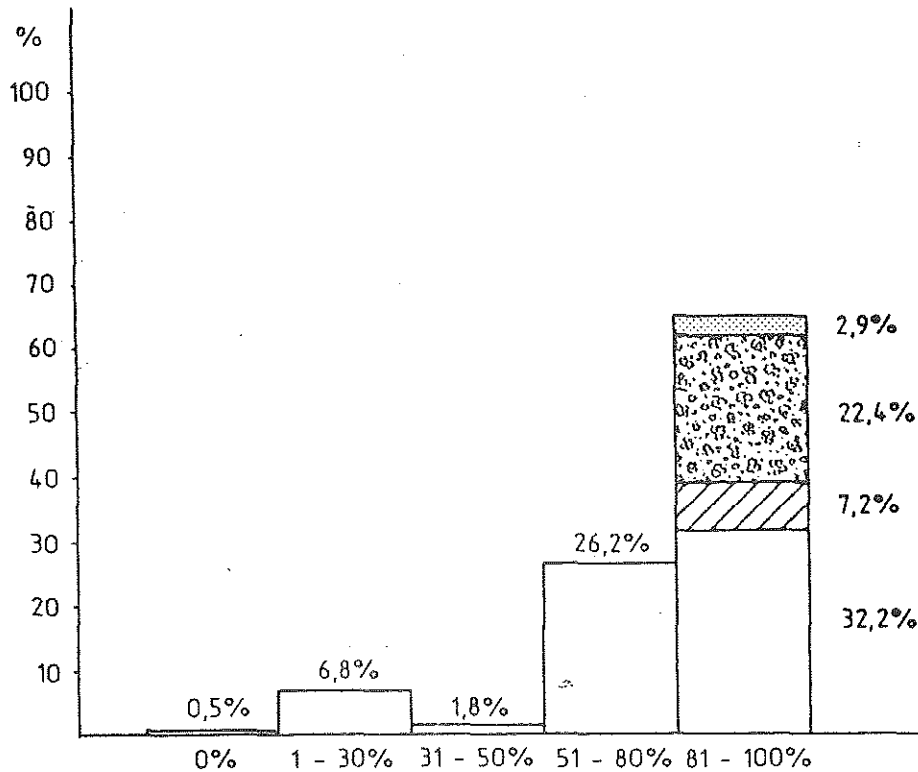
26,2 %, praktisch nur Vollplanierungen, besitzen einen Deckungsgrad von 51 - 80 %, der bei den vorgegebenen natürlichen und durch den unpfleglichen Pistenbau verursachten schwierigen Anwuchsbedingungen noch als zufriedenstellend zu bezeichnen ist, jedoch noch verbessert werden müßte (Abb.17).

Abb.17: Deckungsgrad der Pistenvegetation in % der Gesamtpistenfläche

Als Begrünungsmißerfolg sind jene Flächen anzusprechen, deren Deckungsgrad unter 51 % liegt. In diesen Fällen reicht die Pistenvegetation für eine Hintanhaltung von Erosionsschäden nicht mehr aus. Es handelt sich hierbei um ca. 9,1 % der Gesamtpistenfläche, das sind in absoluten Zahlen immerhin noch ca. 48.700 m², wobei ca. 2.870 m² vegetationslos sind. Diese Abfahrtsabschnitte sind durch entsprechende Maßnahmen (Verbesserung der Entwässerung, Aufbringen von Oberboden, Saat und Düngung) umgehend zu begrünen, bis ein Deckungsgrad von 85 - 100 % erreicht ist.

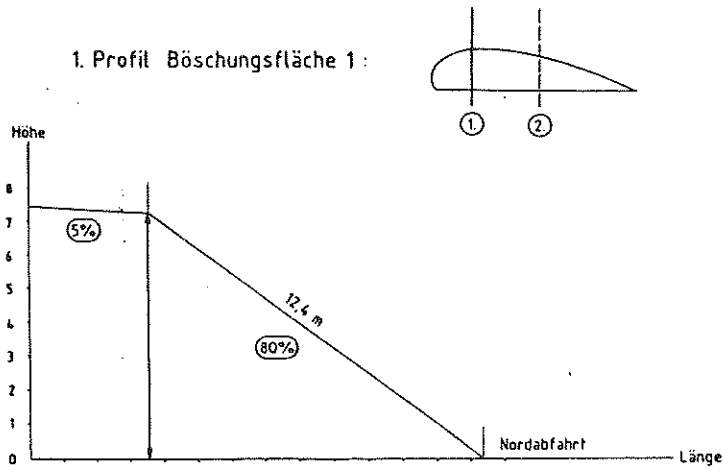
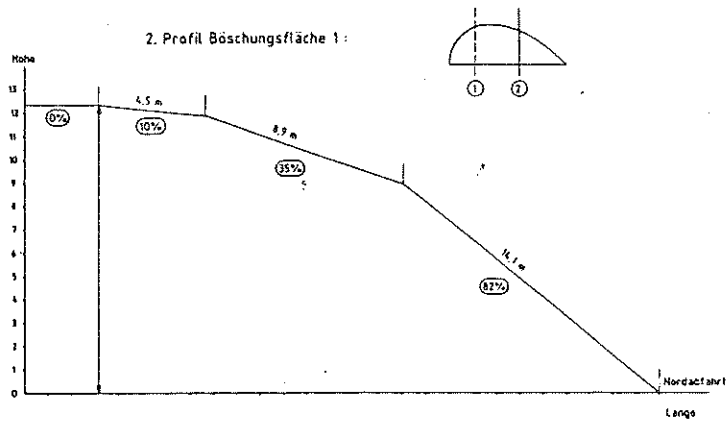
Abb. 24:

47. Vegetationslose, felsige Oberböschungen der Nordabfahrt. Die untere Böschung im Bereich der Querfahrt zur Talstation des Nordhangliftes ist mit ca. 80 % sehr steil (siehe Abb.18, 24). Für eine Sanierung (Begrünung und Bepflanzung) ist eine ca. 2 m hohe Krainerwand, die in Richtung Talstation niedriger wird, mit einer entsprechenden Schüttung auszuführen. Der Böschungswinkel wird auf ca. 2:3 reduziert und damit begrün- und bepflanzbar (Fichte, Lärche, Bergahorn, Mehlbeere, Weidenstecklinge). Die Krainerwand ist geneigt auszuführen, Zwischenräume können mit Weidenstecklingen bepflanzt werden (Abb.25).
