datum vydání:	14.04.2009	název zdroje:	VZT blok I střecha 800/01
---------------	-------------------	---------------	----------------------------------

název akce:	NJZ v lokalitě ETE – podpůrné studie EIA studie	Akustická	číslo zakázky:	Z080664
			č.mer	MER-001

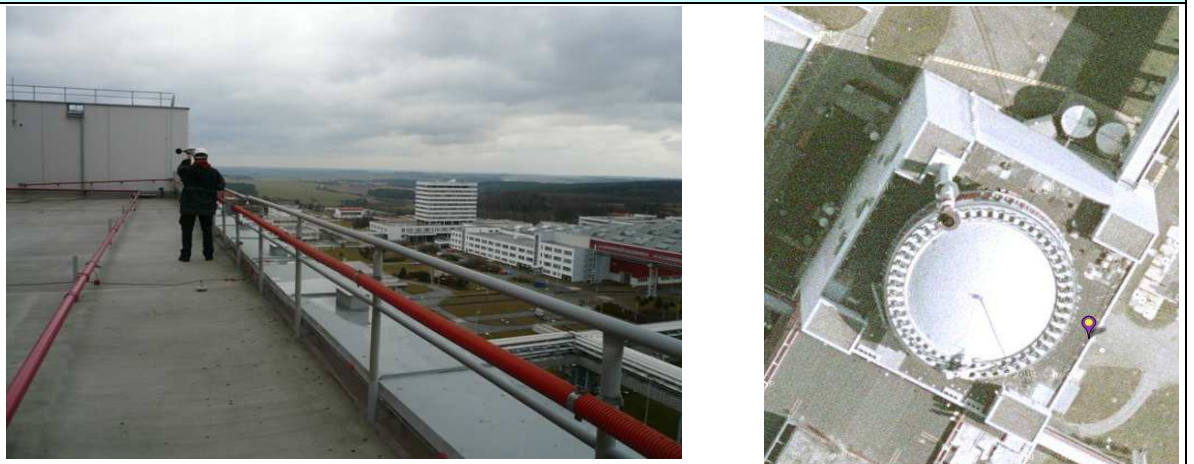
MB 05	Zdroj:	I. Blok
frekvence naměřená hladina hluku	Umístění místa měření:	Okraj střechy I. Bloku 45,6 m 1,5 m nad odrazivou rovinou
	Umístění zdroje hluku:	-
	Provozní stav zařízení:	Běžný provoz ETE - max. výkon bloky 1. a 2.

podmínky:				tolerance	jednotka	směrnost zdroje hluku:
Měřeno:	datum	10.03.09	teplota:	4,9	± 0,4	[°C]
	čas	10:37:44	relativní vlhkost:	47,2	± 2,5	[%]
Doba měření:	0:00:30		barometrický tlak:	989,6	± 2	[hPa]
			rychlost větru:	4 až 6	± 0,05	[m/s]
					± 1,5	[dB]

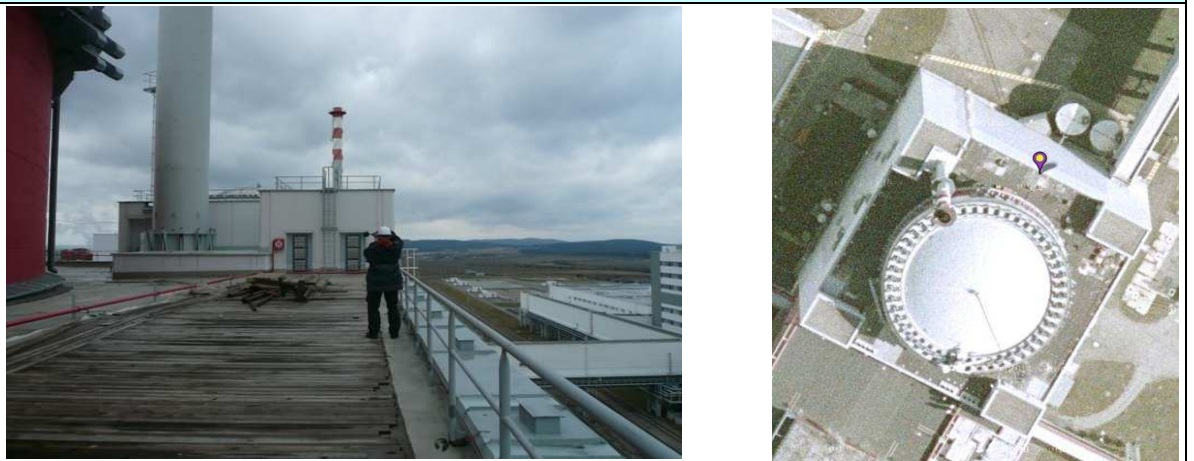
MB 06	Zdroj:	I. Blok
frekvence naměřená hladina hluku	Umístění místa měření:	Okraj střechy I. Bloku 45,6 m 1,5 m nad odrazivou rovinou
	Umístění zdroje hluku:	-
	Provozní stav zařízení:	Běžný provoz ETE - max. výkon bloky 1. a 2.

L_A	56,5
L_C	71,7

podmínky:				tolerance	jednotka	směrnost zdroje hluku:
Měřeno:	datum	10.03.09	teplota:	4,9	± 0,4	[°C]
	čas	10:42:03	relativní vlhkost:	47,2	± 2,5	[%]
Doba měření:	0:00:17	barometrický tlak:	989,6	± 2		[hPa]
		rychlost větru:	4 až 6	± 0,05		[m/s]
				± 1,5		[dB]

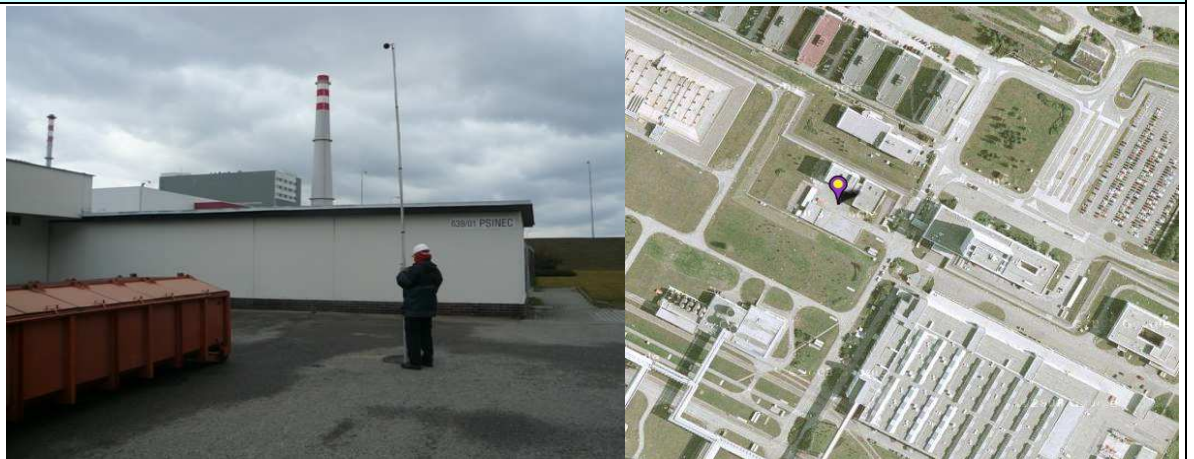
foto / schéma:

datum vydání:	14.04.2009	název místa:	U objektu 701/06
---------------	-------------------	--------------	-------------------------

MB 10	Zdroj:	ETE Temelín
frekvence naměřená hladina hluku	Umístění místa měření:	5 m nad úrovní terénu
	Umístění zdroje hluku:	-
	Provozní stav zařízení:	Běžný provoz ETE - max. výkon bloky 1. a 2.

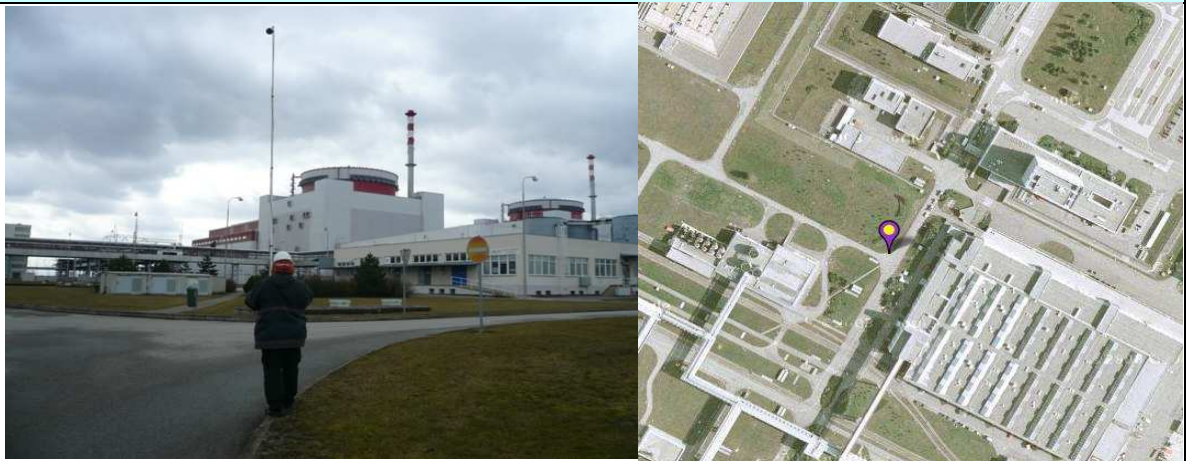
foto / schéma:

datum vydání:	14.04.2009	název místa:	Křižovatka silnic u objektu 781/02
---------------	-------------------	--------------	---

MB 11	Zdroj:	ETE Temelín
frekvence naměřená hladina hluku	Umístění místa měření:	5 m nad úrovní terénu
	Umístění zdroje hluku:	-
	Provozní stav zařízení:	Běžný provoz ETE - max. výkon bloky 1. a 2.

L_A	52,3
L_C	63,5

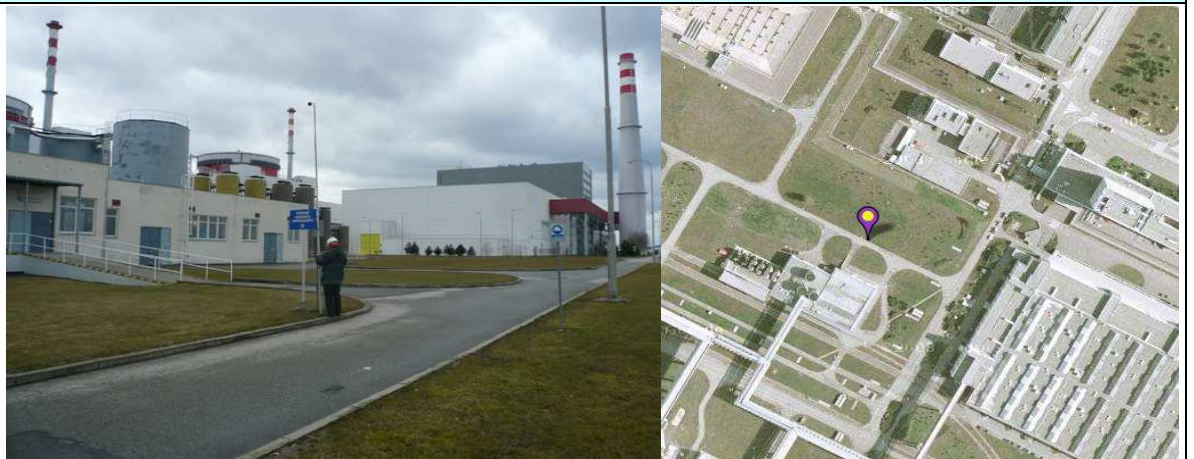
foto / schéma:

datum vydání:	14.04.2009	název místa:	Křižovatka silnic u objektu 592/01
---------------	-------------------	--------------	---

MB 12	Zdroj:	ETE Temelín
frekvence naměřená hladina hluku	Umístění místa měření:	5 m nad úrovní terénu
	Umístění zdroje hluku:	-
	Provozní stav zařízení:	Běžný provoz ETE - max. výkon bloky 1. a 2.

L_A	50,9
L_C	62,0

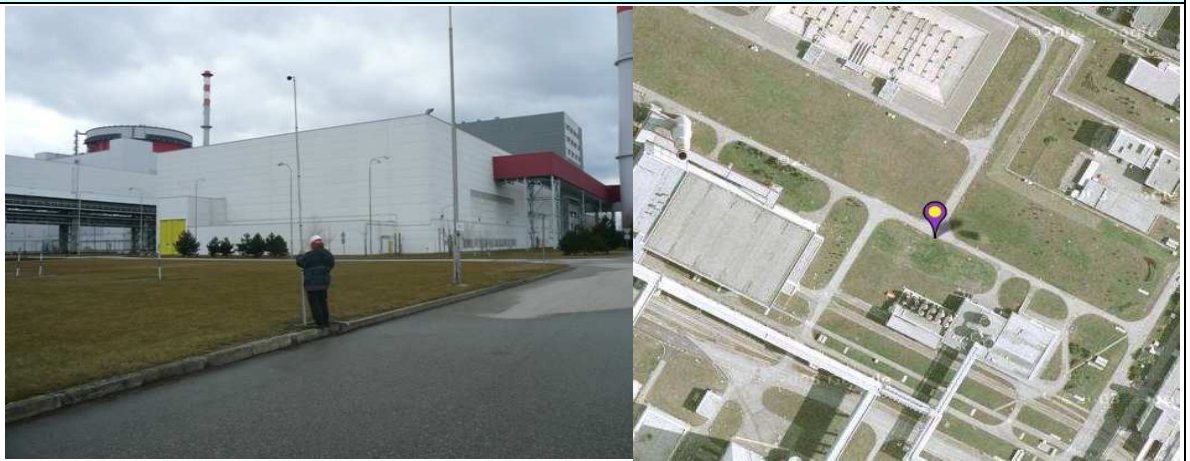
foto / schéma:

datum vydání:	14.04.2009	název místa:	Křižovatka silnic
---------------	-------------------	--------------	--------------------------

MB 13	Zdroj:	ETE Temelín
frekvence naměřená hladina hluku	Umístění místa měření:	5 m nad úrovní terénu
	Umístění zdroje hluku:	-
	Provozní stav zařízení:	Běžný provoz ETE - max. výkon bloky 1. a 2.

L_A	52,0
L_C	63,3

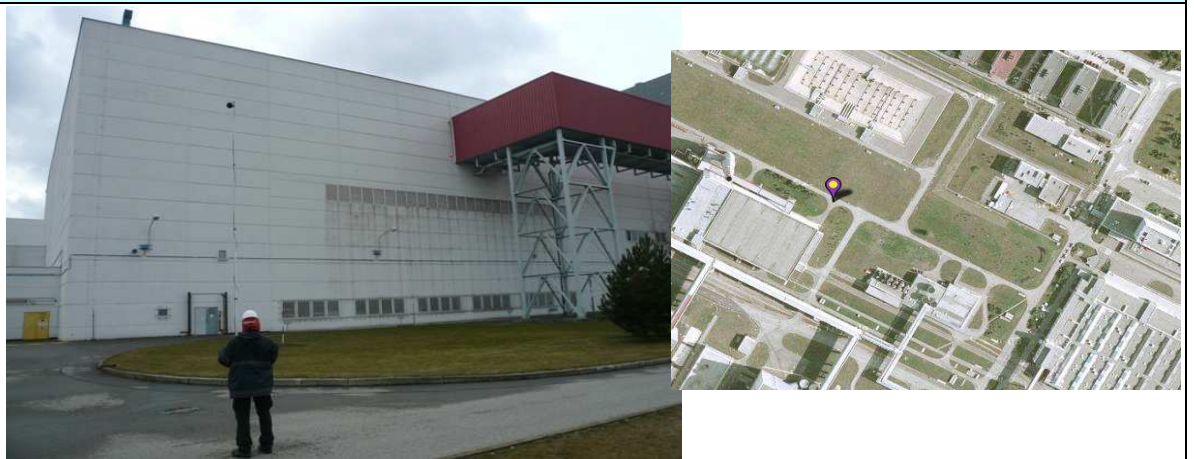
foto / schéma:

datum vydání:	14.04.2009	název místa:	Křižovatka silnic roh objektu 801/01
---------------	-------------------	--------------	---

MB 15	Zdroj:	ETE Temelín
frekvence naměřená hladina hluku	Umístění místa měření:	5 m nad úrovní terénu
	Umístění zdroje hluku:	-
	Provozní stav zařízení:	Běžný provoz ETE - max. výkon bloky 1. a 2.

L_A	52,5
L_C	66,8

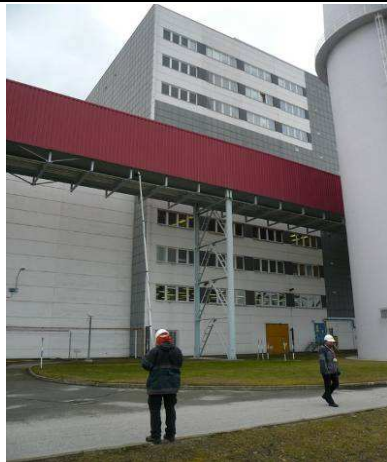
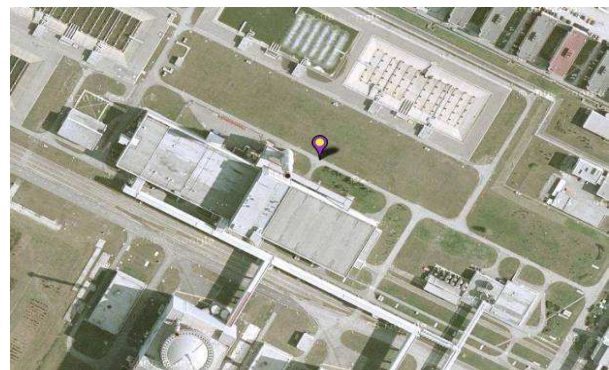
foto / schéma:

datum vydání:	14.04.2009	název místa:	Křižovatka silnic objekty 801/01 a 02
---------------	-------------------	--------------	--

MB 16	Zdroj:	ETE Temelín
frekvence naměřená hladina hluku	Umístění místa měření:	5 m nad úrovní terénu
	Umístění zdroje hluku:	-
	Provozní stav zařízení:	Běžný provoz ETE - max. výkon bloky 1. a 2.

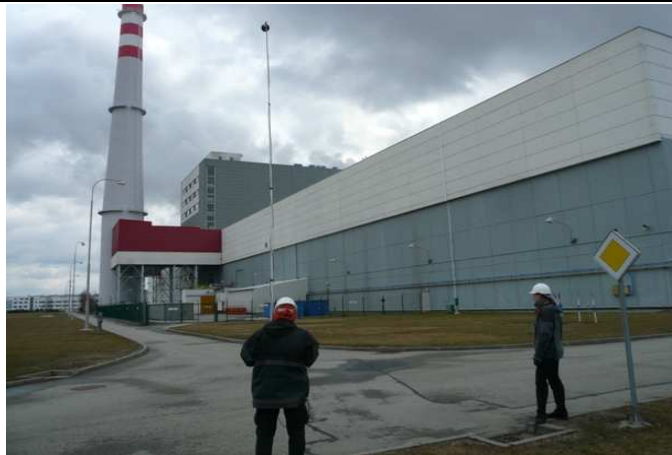
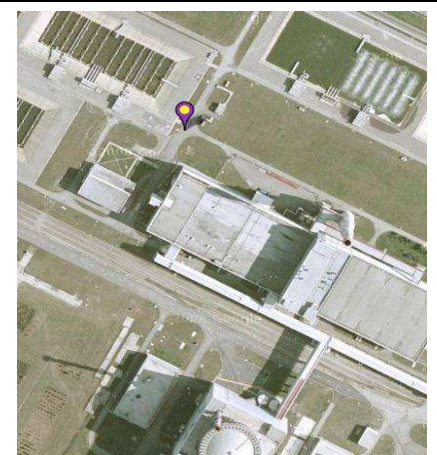
foto / schéma:

datum vydání:	14.04.2009	název místa:	Křižovatka silnic roh objektu 801/03
---------------	-------------------	--------------	---

MB 17	Zdroj:	ETE Temelín
frekvence naměřená hladina hluku	Umístění místa měření:	5 m nad úrovní terénu
	Umístění zdroje hluku:	-
	Provozní stav zařízení:	Běžný provoz ETE - max. výkon bloky 1. a 2.

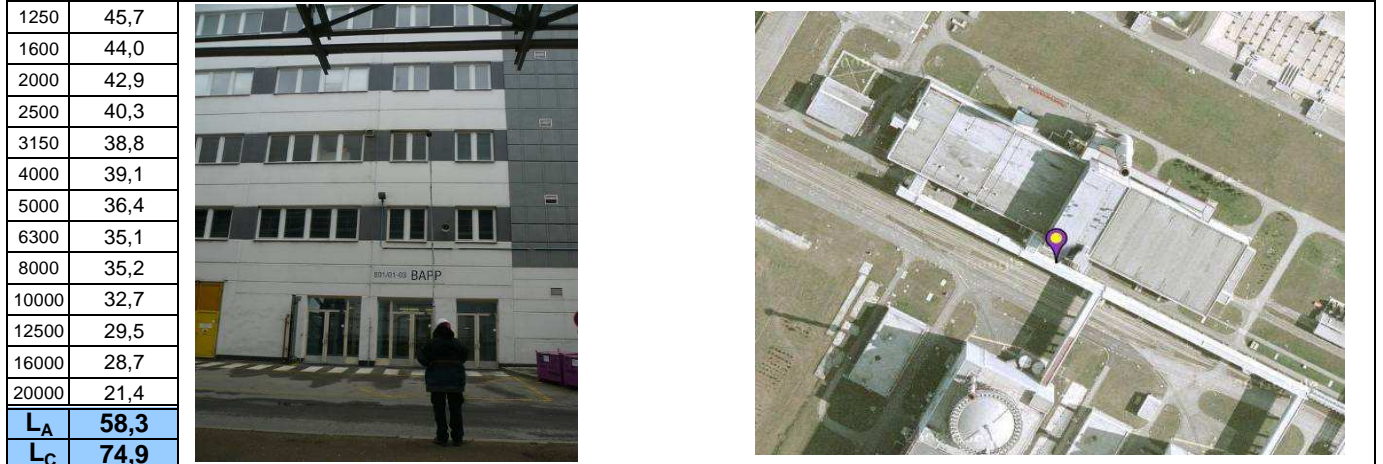
MB 18	Zdroj:	ETE Temelín
frekvence naměřená hladina hluku	Umístění místa měření:	5 m nad úrovní terénu
	Umístění zdroje hluku:	-
	Provozní stav zařízení:	Běžný provoz ETE - max. výkon bloky 1. a 2.

podmínky:				tolerance	jednotka	směrovost zdroje hluku:
Měřeno:	datum	10.03.09	teplota:	4,9	± 0,4	[°C]
	čas	12:36:52	relativní vlhkost:	47,2	± 2,5	[%]
Doba měření:	0:00:46		barometrický tlak:	989,6	± 2	[hPa]
			rychlost větru:	4 až 6	± 0,05	[m/s]
					± 1,5	[dB]

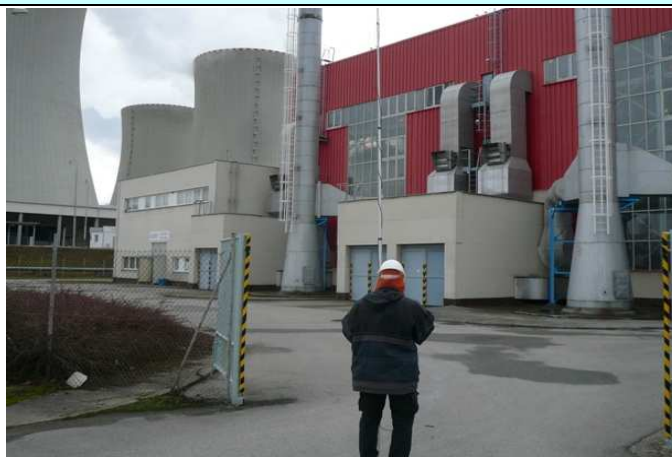
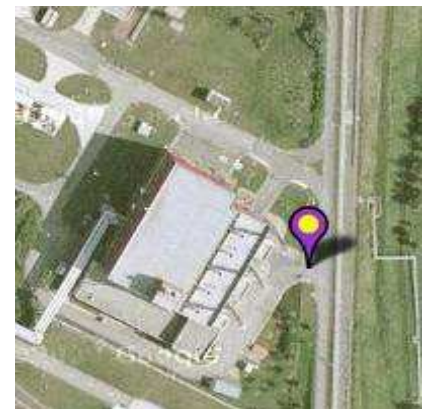
foto / schéma:

L_A	50,6
L_C	61,7

podmínky:						směrnost zdroje hluku:			
Měřeno:	datum	10.03.09	teplota:	4,9	tolerance	± 0,4	jednotka	[°C]	
	čas	14:21:39	relativní vlhkost:	47,2		± 2,5		[%]	
Doba měření:	0:00:16		barometrický tlak:	989,6		± 2		[hPa]	
			rychlost větru:	4 až 6		± 0,05		[m/s]	
nejistota měření hluku stanovená dle směrnice ITS003:						± 1,5		[dB]	x

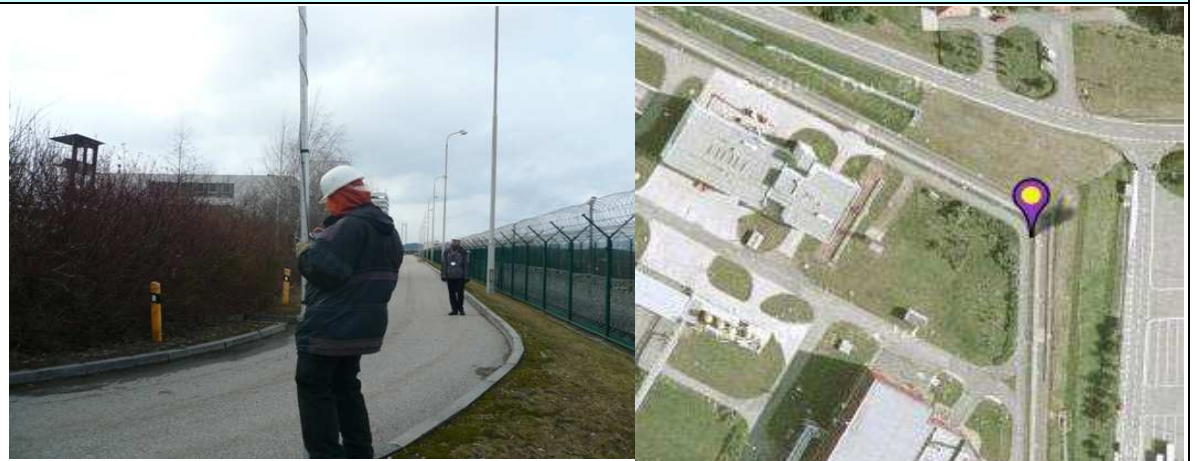
foto / schéma:

MB 64	Zdroj:	ETE Temelín
frekvence naměřená hladina hluku	Umístění místa měření:	5 m nad úrovní terénu
	Umístění zdroje hluku:	-
	Provozní stav zařízení:	Běžný provoz ETE - max. výkon bloky 1. a 2.

podmínky:				tolerance	jednotka	směrnost zdroje hluku:
Měřeno:	datum	10.03.09	teplota:	4,9	± 0,4	[°C]
	čas	14:23:45	relativní vlhkost:	47,2	± 2,5	[%]
Doba měření:	0:00:17		barometrický tlak:	989,6	± 2	[hPa]
			rychlost větru:	4 až 6	± 0,05	[m/s]
					± 1,5	[dB]

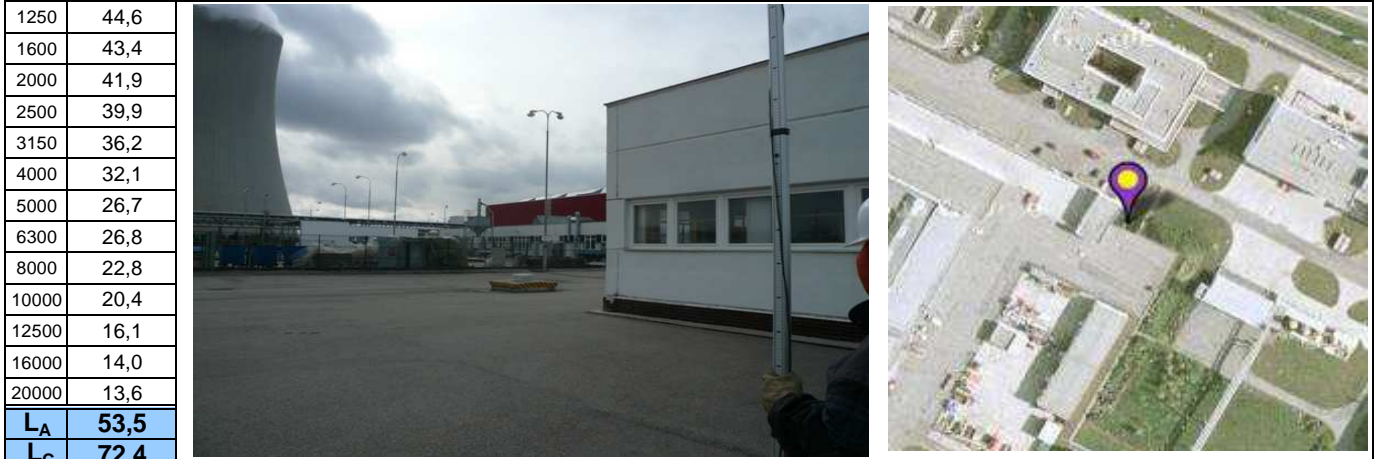
foto / schéma:

MB 66	Zdroj:	ETE Temelín
frekvence naměřená hladina hluku	Umístění místa měření:	5 m nad úrovní terénu
	Umístění zdroje hluku:	-
	Provozní stav zařízení:	Běžný provoz ETE - max. výkon bloky 1. a 2.

podmínky:				tolerance	jednotka	směrovost zdroje hluku:
Měřeno:	datum	10.03.09	teplota:	4,9	± 0,4	[°C]
	čas	14:28:42	relativní vlhkost:	47,2	± 2,5	[%]
Doba měření:	0:00:14		barometrický tlak:	989,6	± 2	[hPa]
			rychlost větru:	4 až 6	± 0,05	[m/s]
					± 1,5	[dB]

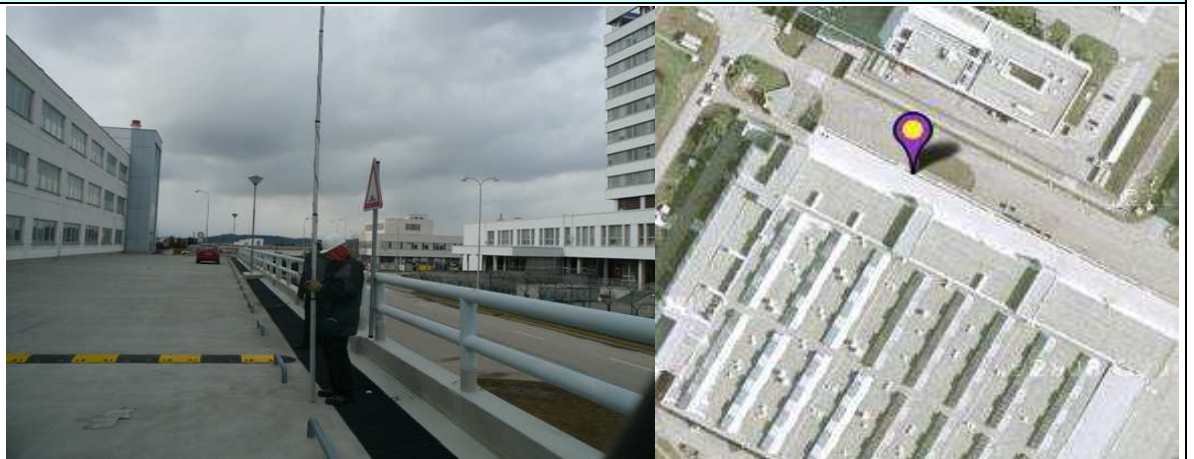
foto / schéma:

MB 68	Zdroj:	ETE Temelín
frekvence naměřená hladina hluku	Umístění místa měření:	5 m nad úrovní terénu
	Umístění zdroje hluku:	-
	Provozní stav zařízení:	Běžný provoz ETE - max. výkon bloky 1. a 2.

L_A	50,7
L_C	68,9

podmínky:				tolerance	jednotka	směrnost zdroje hluku:			
Měřeno:	datum	10.03.09	teplota:	4,9	± 0,4	[°C]			
	čas	14:33:21	relativní vlhkost:	47,2	± 2,5	[%]			
Doba měření:	0:00:23		barometrický tlak:	989,6	± 2	[hPa]			
			rychlost větru:	4 až 6	± 0,05	[m/s]			
nejistota měření hluku stanovená dle směrnice ITS003:					± 1,5	[dB]	x
